【観測地点・振動発生源分布】

【振動観測結果】

【雨量・水位観測結果】

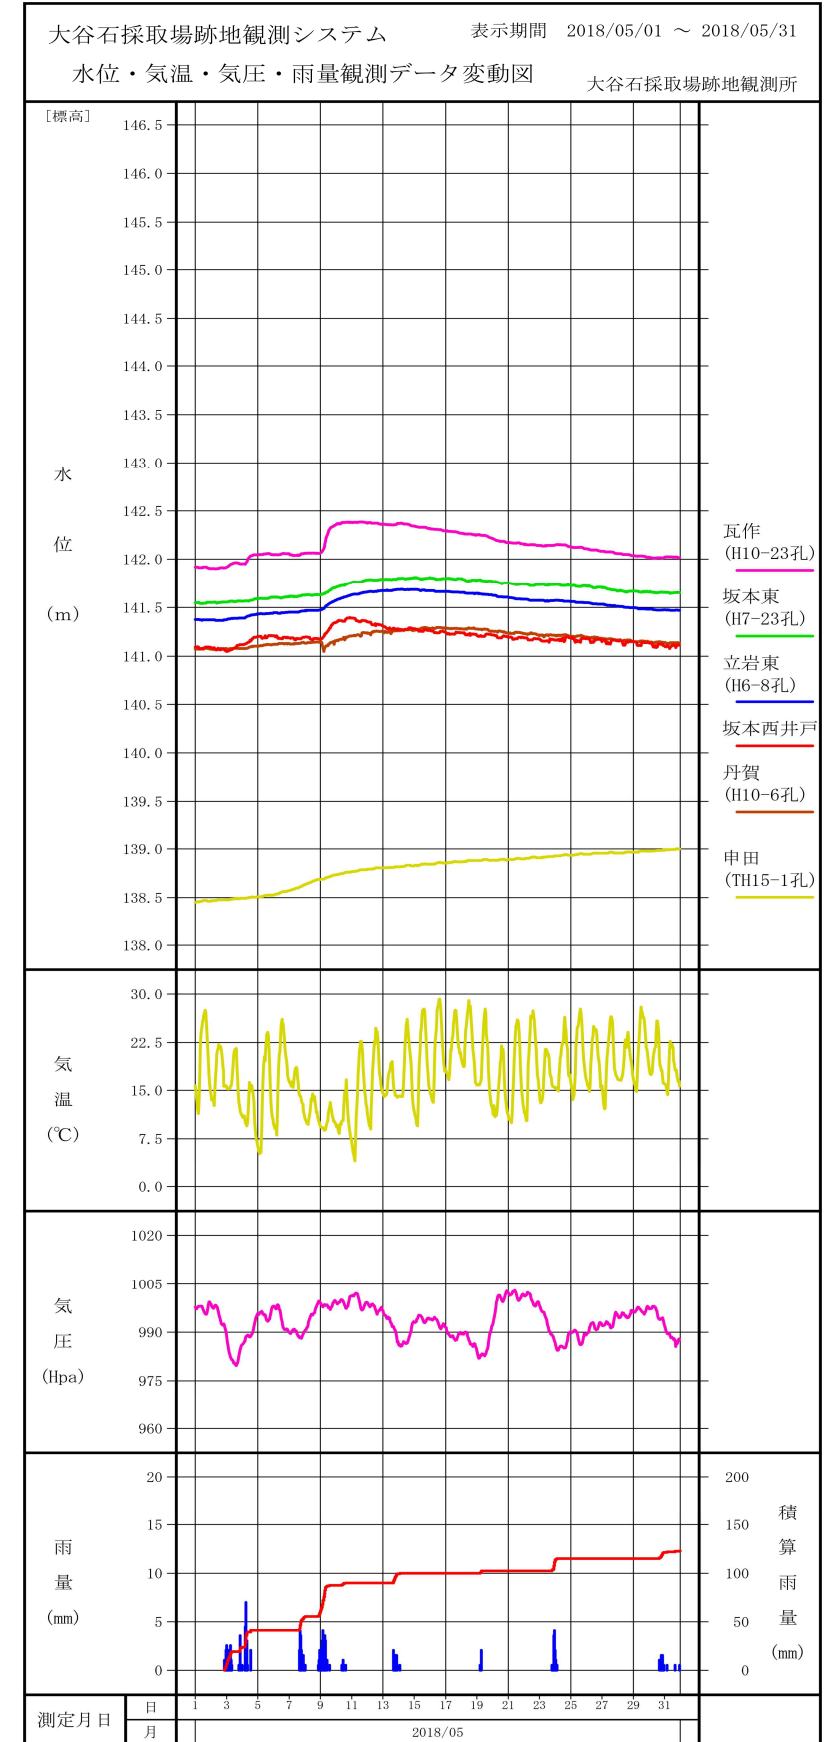
【地下水位変動グラフ】

・申田以外の各観測地点では、9日~10日の降雨に伴う一時的な水位上昇が認められる。それ以前の水位は上昇傾向、それ以後の水位は低下傾向にある。
 ・申田では、水位は月を通して上昇している。
 7日~9日にかけて、一時的に1日あたり6cmの水位上昇が認められる。
