【観測地点・振動発生源分布】

【振動観測結果】

【雨量・水位観測結果】

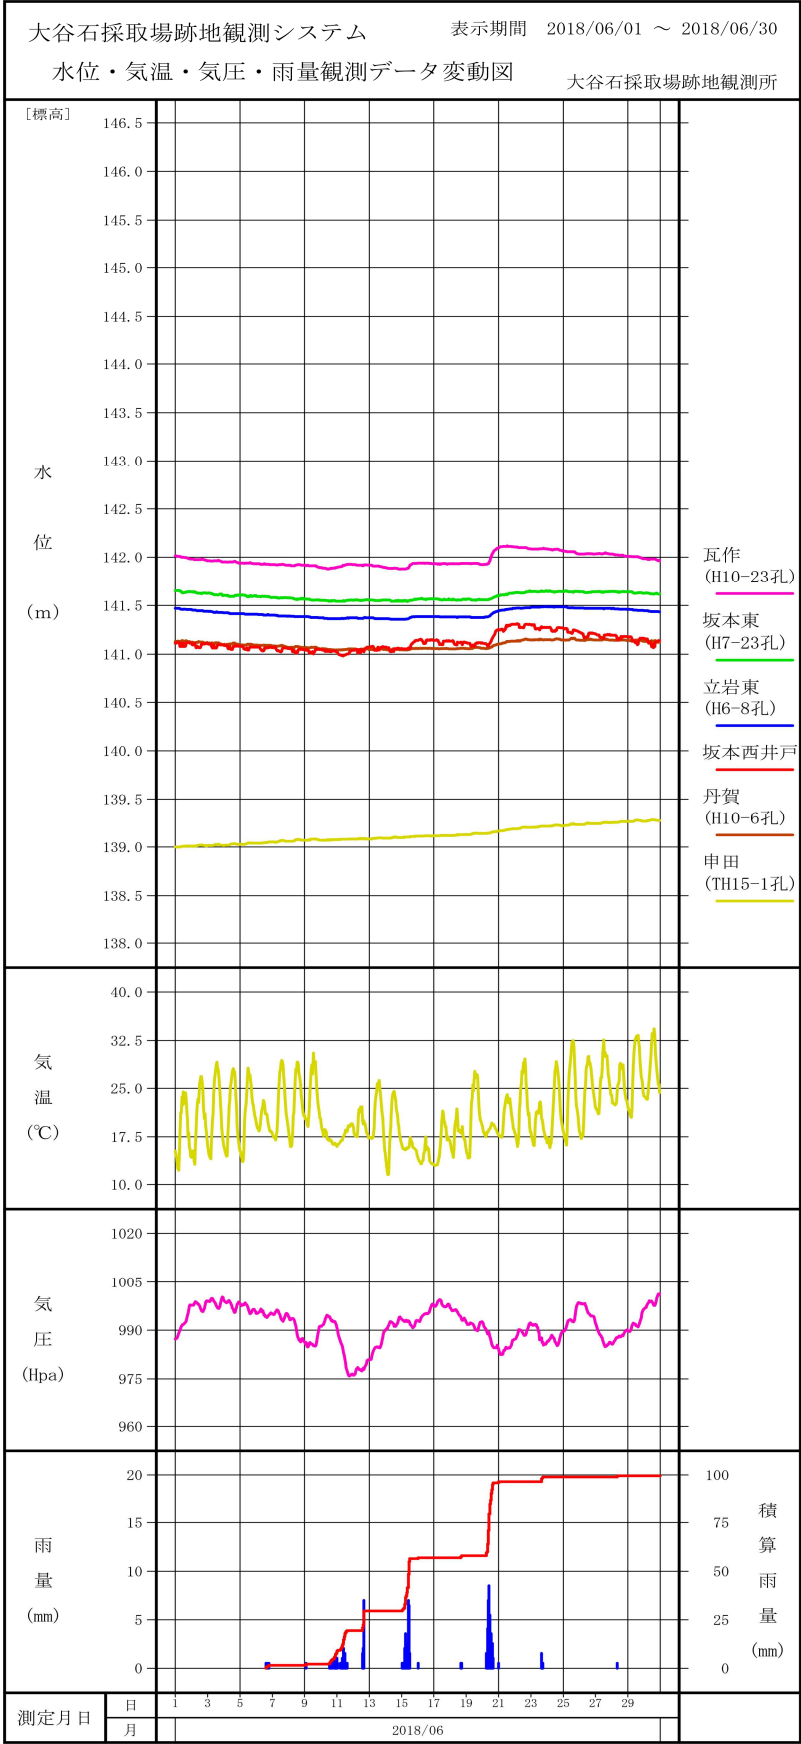
【地下水位変動グラフ】

- ・申田以外の各観測地点では、20日の降雨に伴う一時的な水位上昇が認められる。降雨前後の水位は、概ね低下傾向にある。
- ・申田では、水位は月を通して上昇している。20日の降雨以後、1日あたりの水位上昇の度合いが増加している。
