【振動観測結果】

【雨量・水位観測結果】

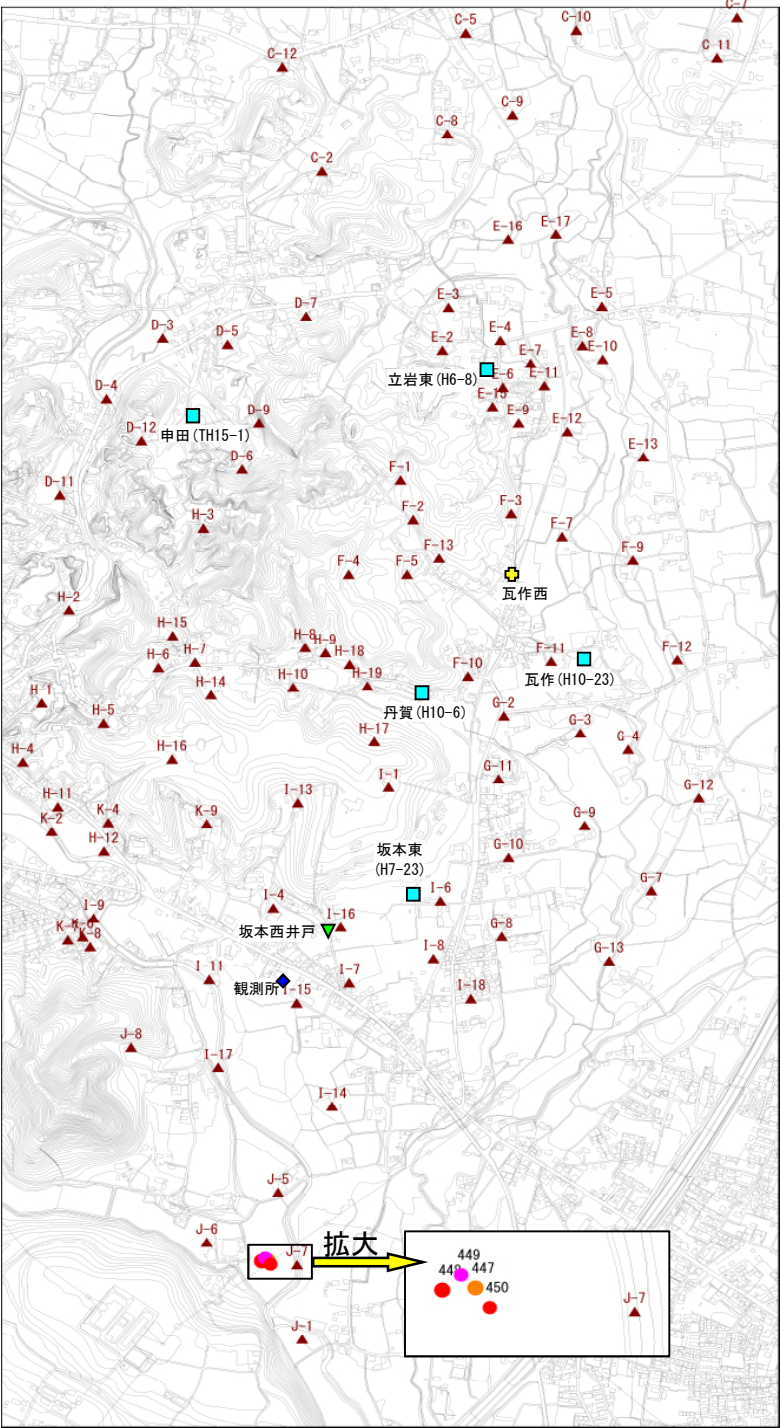
【観測地点・振動発生源分布】

振動の規模(M')  
3.0 2.5 2.0 1.5 1.0 0.5  
振動移動量 ● E ≤ 5m ● 5m < E ≤ 10m ● 10m < E ≤ 20m ● 20m < E ≤ 40m ● E > 40m

・振動発生数：4回 ・振動発生源決定数：4回

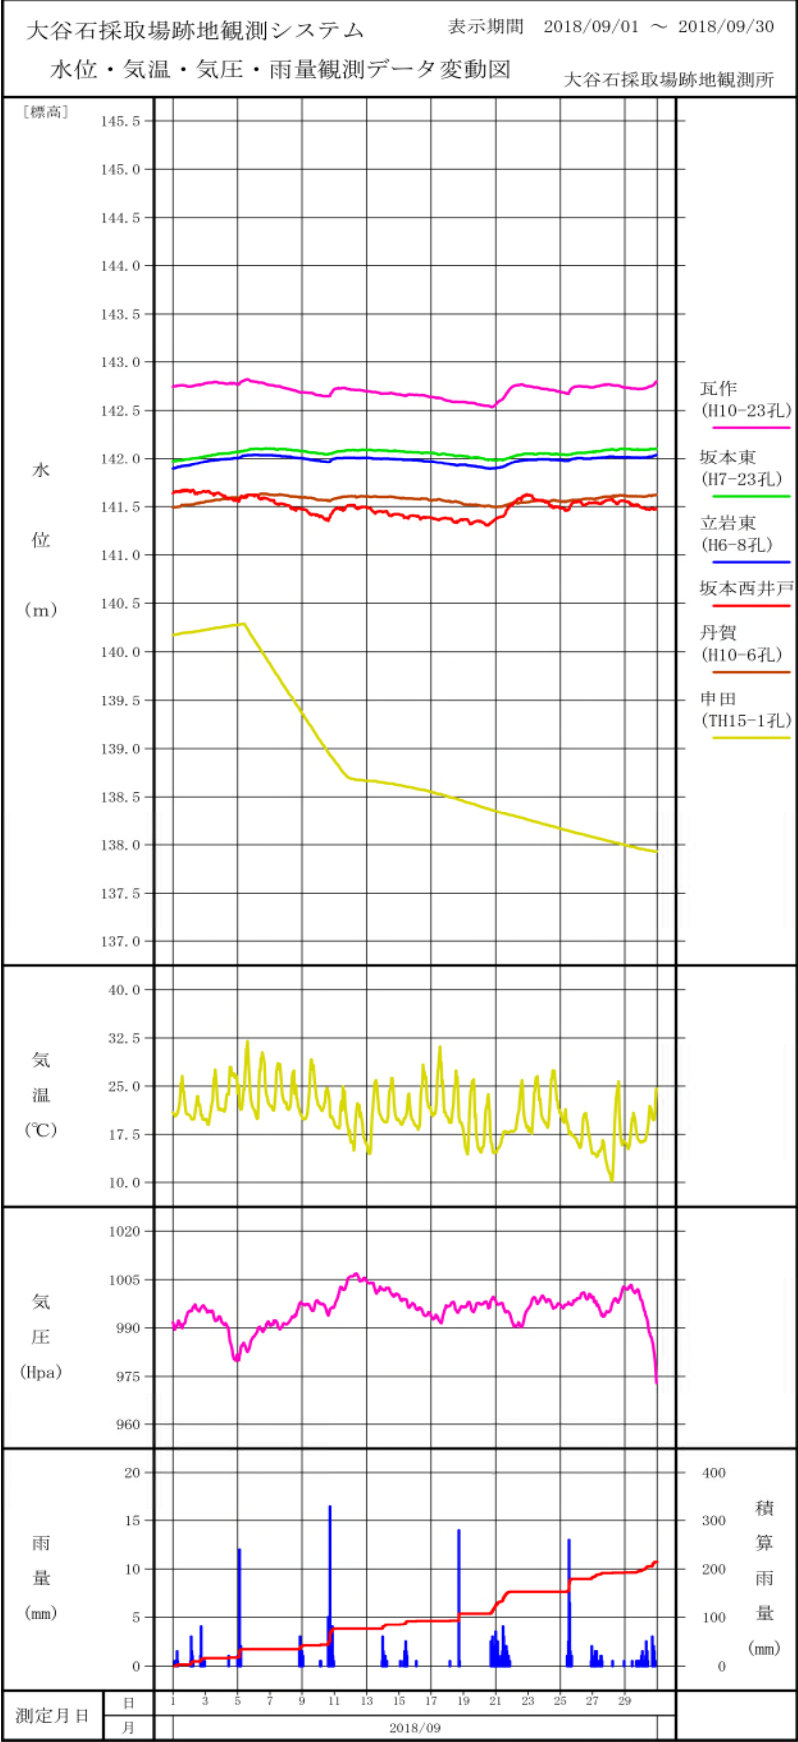
【地下水位変動グラフ】

・申田を除く各観測地点で、5日、10日、20～21日、25日および30日の降雨に伴う一時的な水位上昇が認められる。  
・申田では、5日以後ポンプくみ上げの影響により水位が低下している。
