【観測地点・振動発生源分布】

【振動観測結果】

【雨量・水位観測結果】

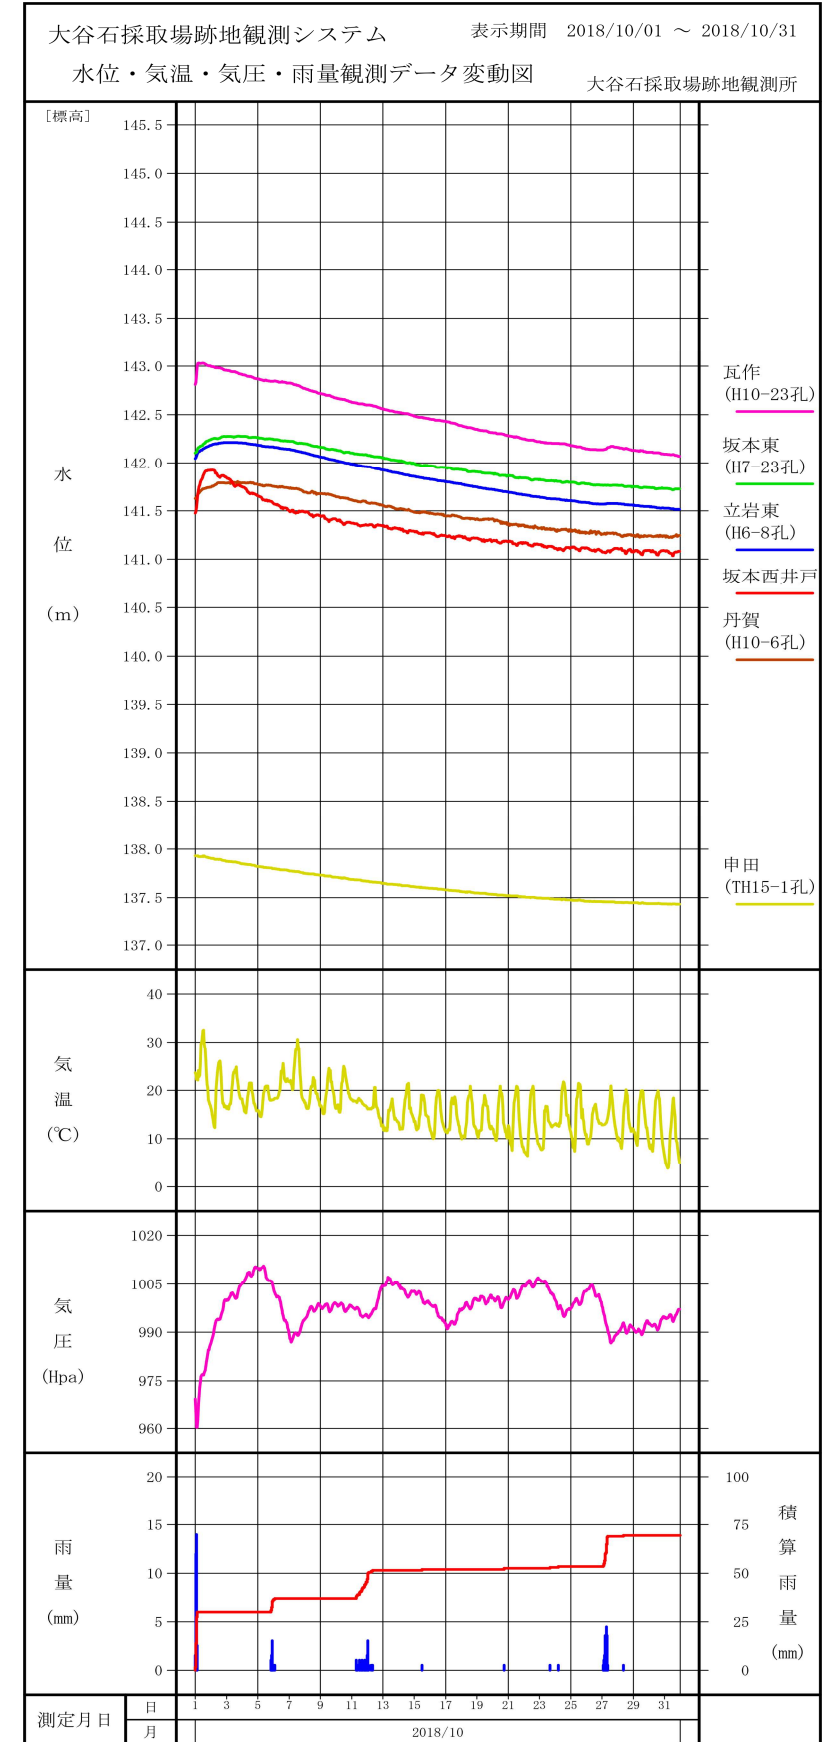
【地下水位変動グラフ】

観測日	水位標高(m) (各観測日の午前0時における水位)					
	坂本西井戸	坂本東(H7-23)	立岩東(H6-8)	丹賀(H10-6)	申田(TH15-1)	瓦作(H10-23)
10/1	141.48	142.10	142.04	141.63	137.93	142.81
10/31	141.09	141.73	141.53	141.24	137.44	142.09

・月雨量：68.0mm
 ・日雨量の最大値：1日 28.5mm
 ・1時間雨量の最大値：1日1~2時 14.0mm

・申田を除く各観測地点で、1日の降雨に伴う一時的な水位上昇の後、月を通して水位の低下が認められる。
 ・申田では、月を通して水位の低下が認められる。
