【観測地点・振動発生源分布】

【振動観測結果】

【雨量・水位観測結果】

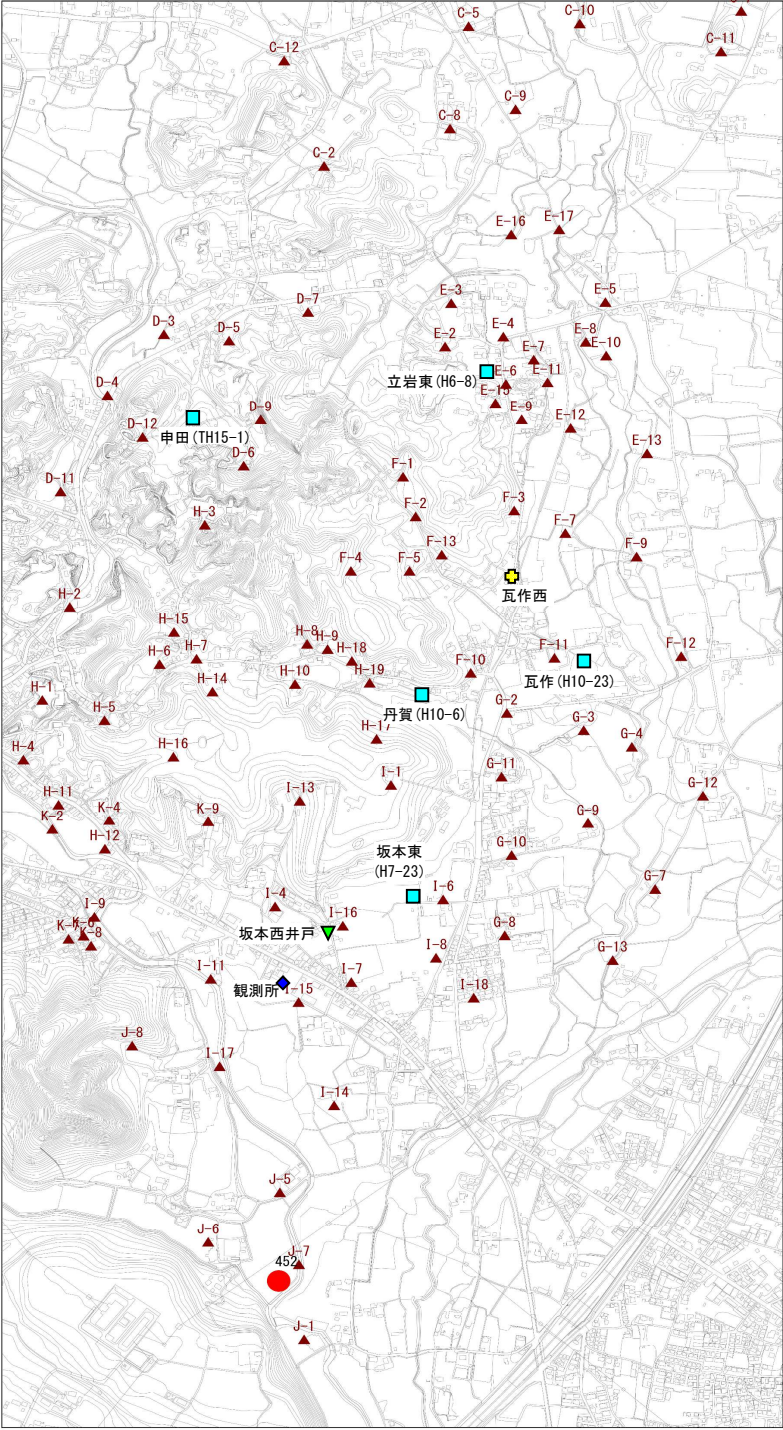
・振動発生数： 1 回 ・振動発生源決定数： 1 回

| No. | 近地観測地点 | 観測日時 | |
|---|---|---|---|
| 452 | J— 7 | 11/8 | 18:34:07 |

| 近地観測地点 | 24年度以前 | 25年度 | 26年度 | 27年度 | 28年度 | 29年度 | 30年度 | 合計 |
|---|---|---|---|---|---|---|---|---|
| J— 7 | 5 | 0 | 0 | 0 | 0 | 0 | 6 | 11 |

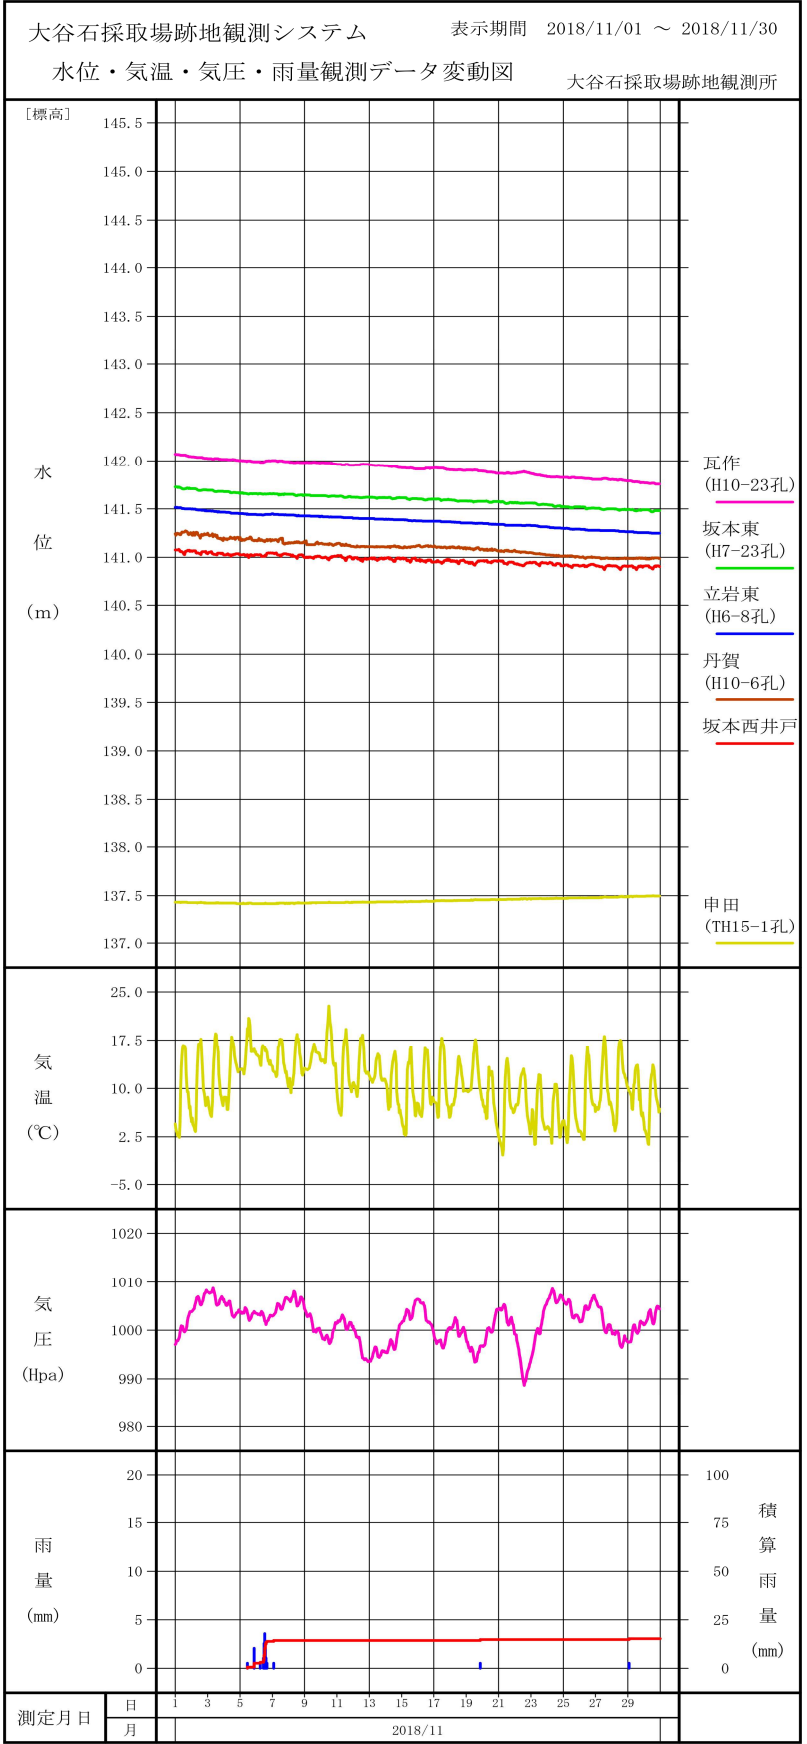
【地下水位変動グラフ】

・申田を除く各観測地点で、月を通して水位の低下が認められる。  
・申田では、上旬は概ね平衡水位、中旬以後は水位の上昇が認められる。
