【観測地点・振動発生源分布】

【振動観測結果】

【雨量・水位観測結果】

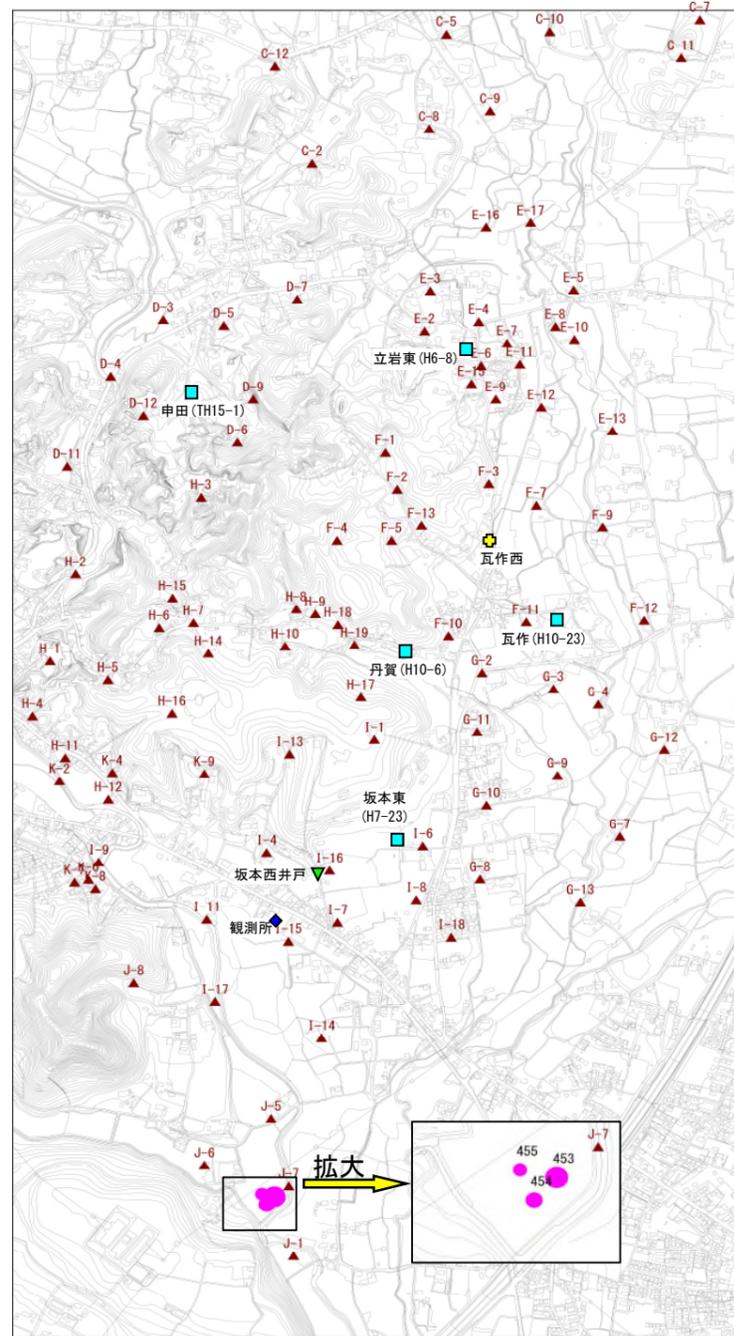
凡例

▲ 振動観測地点  
▼ 地下水位観測地点  
■ 空洞内水位観測地点  
● 雨量観測地点

振動の規模(M')  
3.0 2.5 2.0 1.5 1.0 0.5

振動移動量 ● E ≤ 5m ● 5m < E ≤ 10m ● 10m < E ≤ 20m ● 20m < E ≤ 40m ● E > 40m

・振動発生数：3回 ・振動発生源決定数：3回

No.	近地観測地点	観測日時	
453	J-7	12/17	15:32:10
454	J-7	12/17	15:33:44
455	J-7	12/17	16:41:29
—	—	—	—
—	—	—	—
—	—	—	—

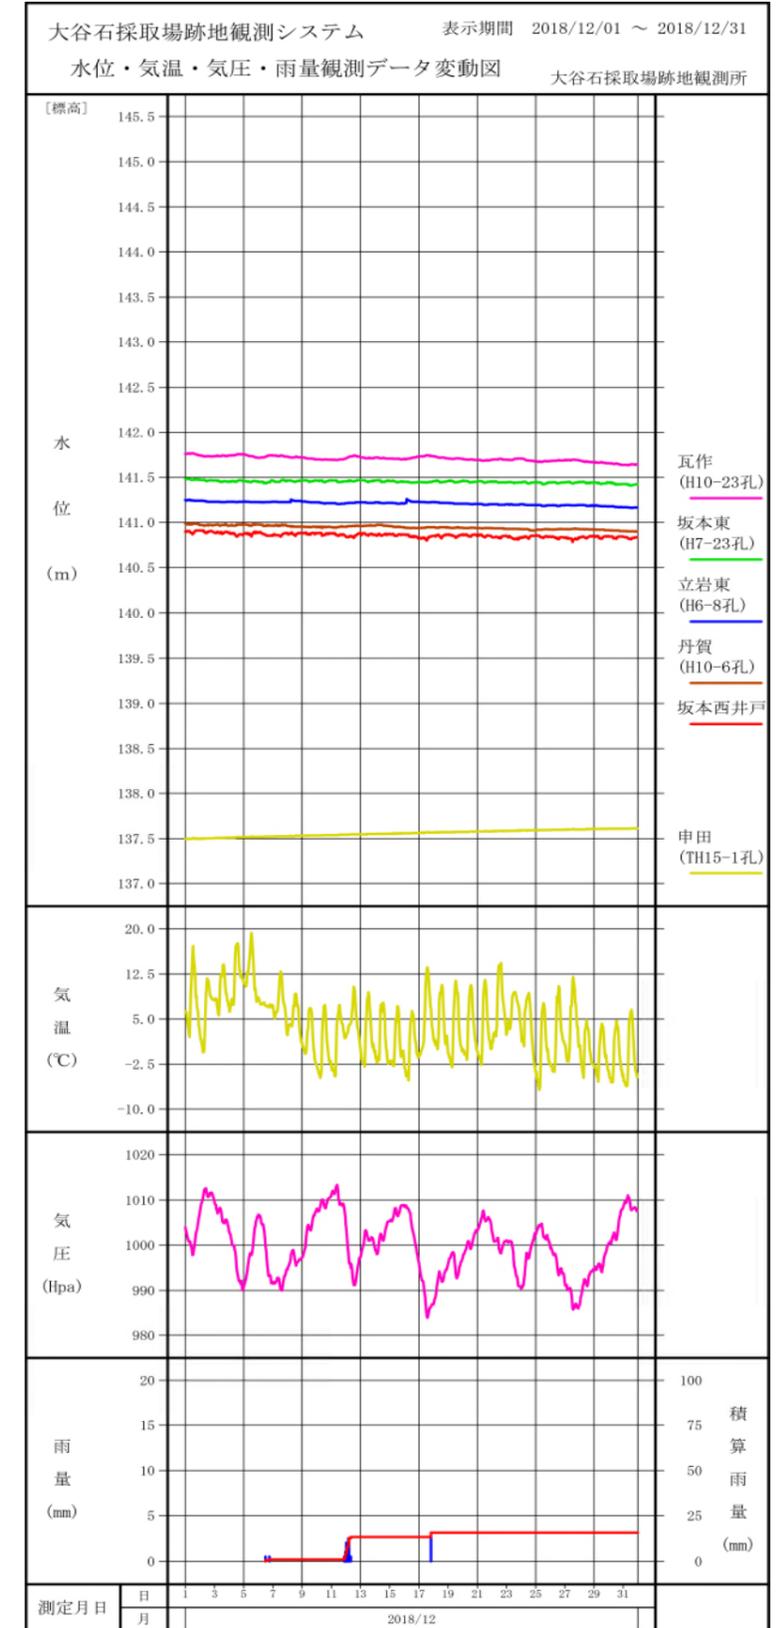
【地下水位変動グラフ】

観測日	水位標高(m) (各観測日の午前0時における水位)					
	坂本西井戸	坂本東(H7-23)	立岩東(H6-8)	丹賀(H10-6)	申田(TH15-1)	瓦作(H10-23)
12/1	140.90	141.48	141.25	140.99	137.50	141.76
12/31	140.84	141.43	141.17	140.91	137.61	141.64

- ・申田を除く各観測地点で、月を通して水位の低下が認められる。
- ・申田では、月を通して水位の上昇が認められる。
