【観測地点・振動発生源分布】

【振動観測結果】

【雨量・水位観測結果】

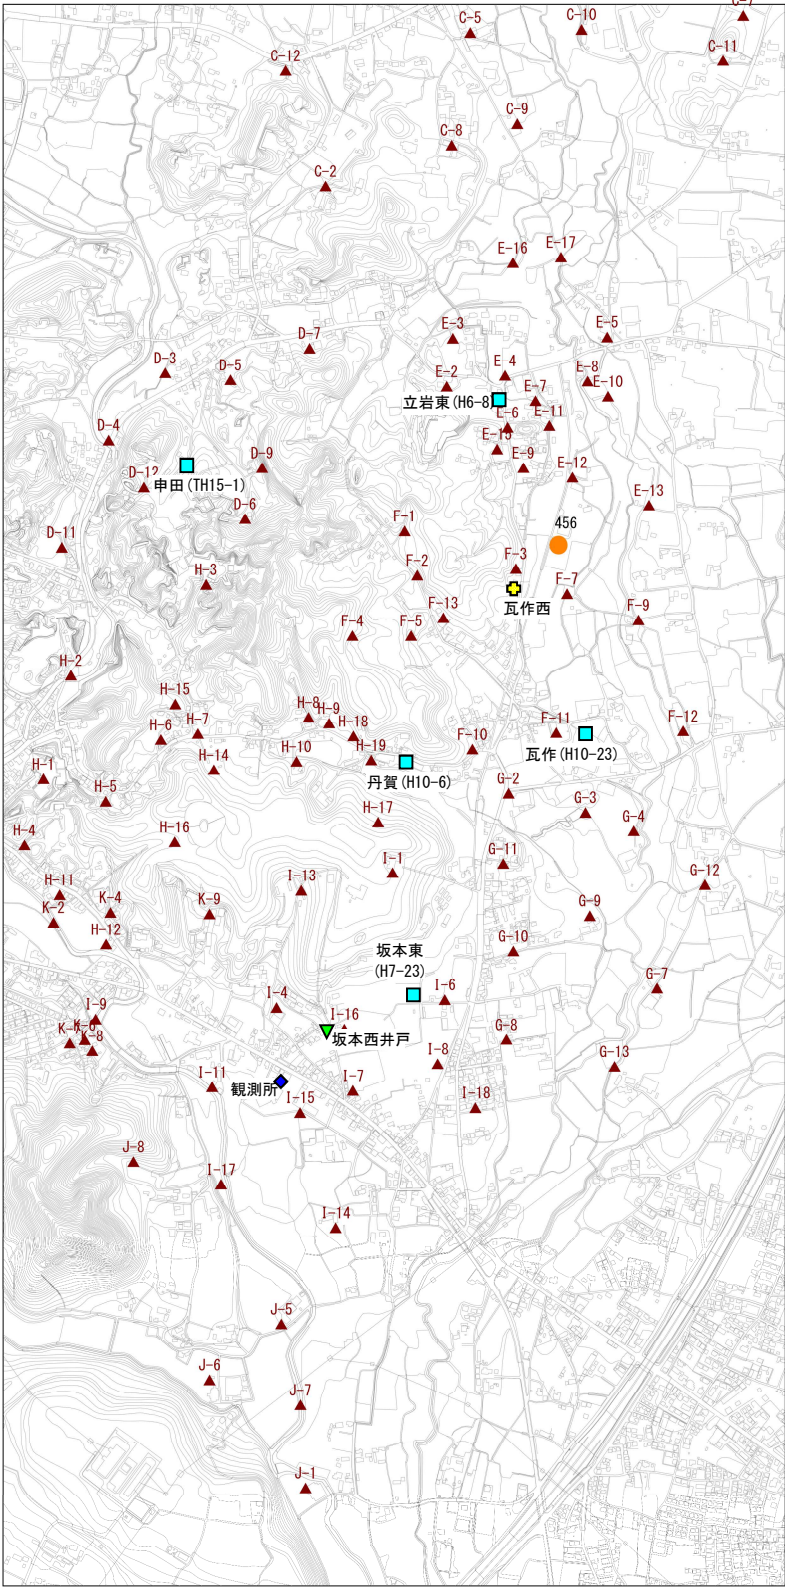
振動の規模(M') 3.0 2.5 2.0 1.5 1.0 0.5  
振動移動量 E ≤ 5m 5m < E ≤ 10m 10m < E ≤ 20m 20m < E ≤ 40m E > 40m

・振動発生数： 1 回 ・振動発生源決定数： 1 回

| No. | 近地観測地点 | 観測日時 | |
|---|---|---|---|
| 456 | F― 3 | 4/2 | 21:45:09 |

| 近地観測地点 | 25年度以前 | 26年度 | 27年度 | 28年度 | 29年度 | 30年度 | 31年度 | 合計 |
|---|---|---|---|---|---|---|---|---|
| F― 3 | 132 | 0 | 0 | 0 | 0 | 0 | 1 | 133 |

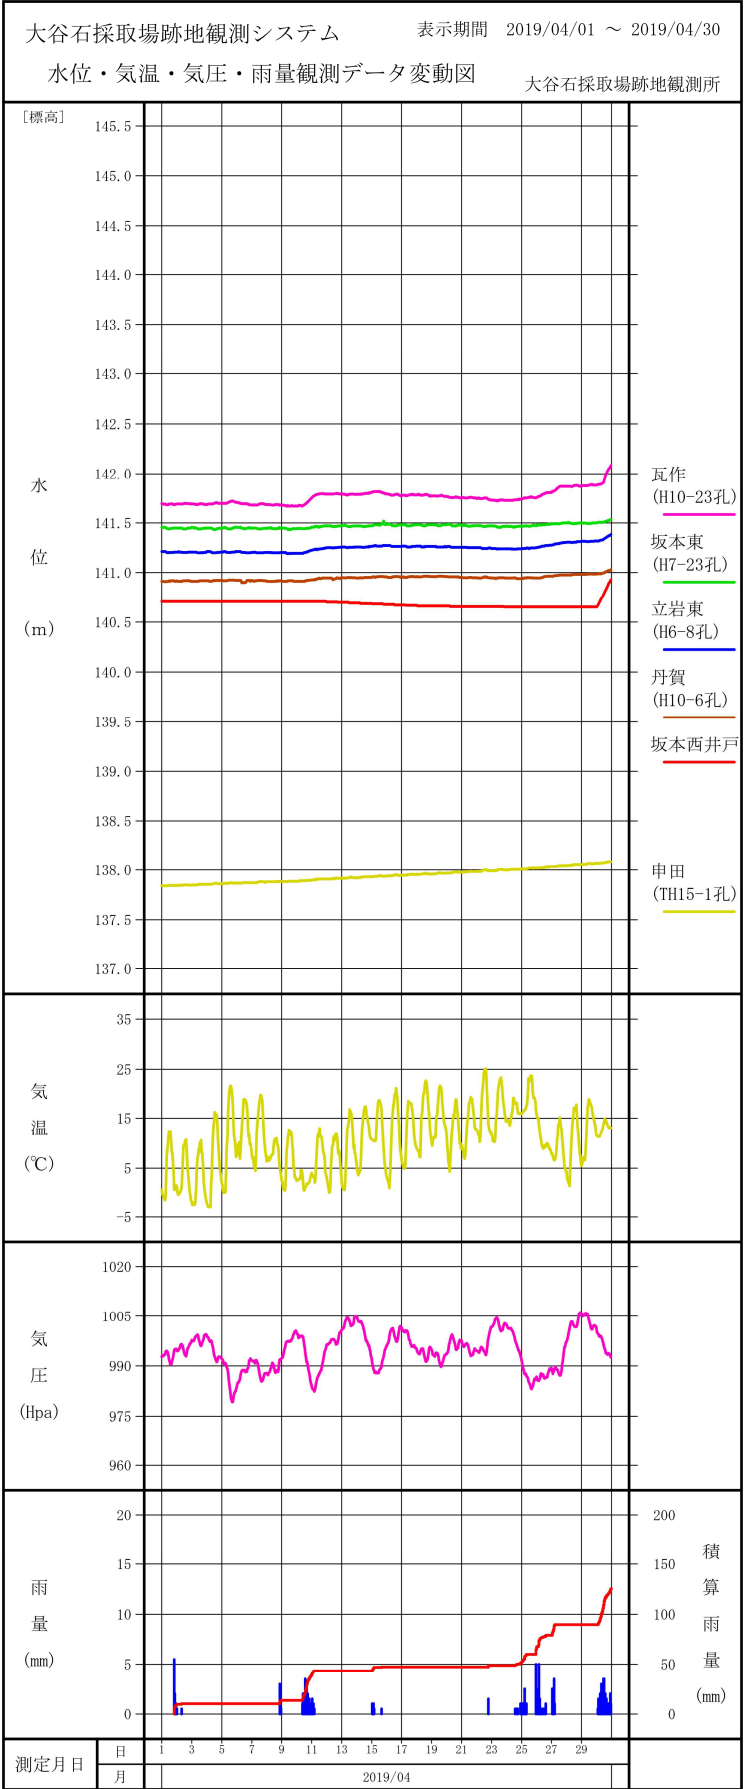
【地下水位変動グラフ】

| 水位標高(m) (各観測日の午前0時における水位) | | | | | | |
|---|---|---|---|---|---|---|
| 4/1 | 140.70 | 141.45 | 141.21 | 140.91 | 137.84 | 141.69 |
| 4/30 | 140.65 | 141.50 | 141.32 | 140.99 | 138.06 | 141.88 |

・月雨量： 126.0mm  
・日雨量の最大値： 30日 36.5mm  
・1時間雨量の最大値： 1日19～20時 5.5mm

- ・水位計不具合のため、坂本西井戸は手動計測による推定値（修理対応中）
- ・申田を除く各観測地点で、10～11日、25～27日および30日の降雨に伴う一時的な水位上昇が認められる。
- ・申田では、月を通して水位の上昇が認められる。
