【観測地点・振動発生源分布】

【振動観測結果】

【雨量・水位観測結果】

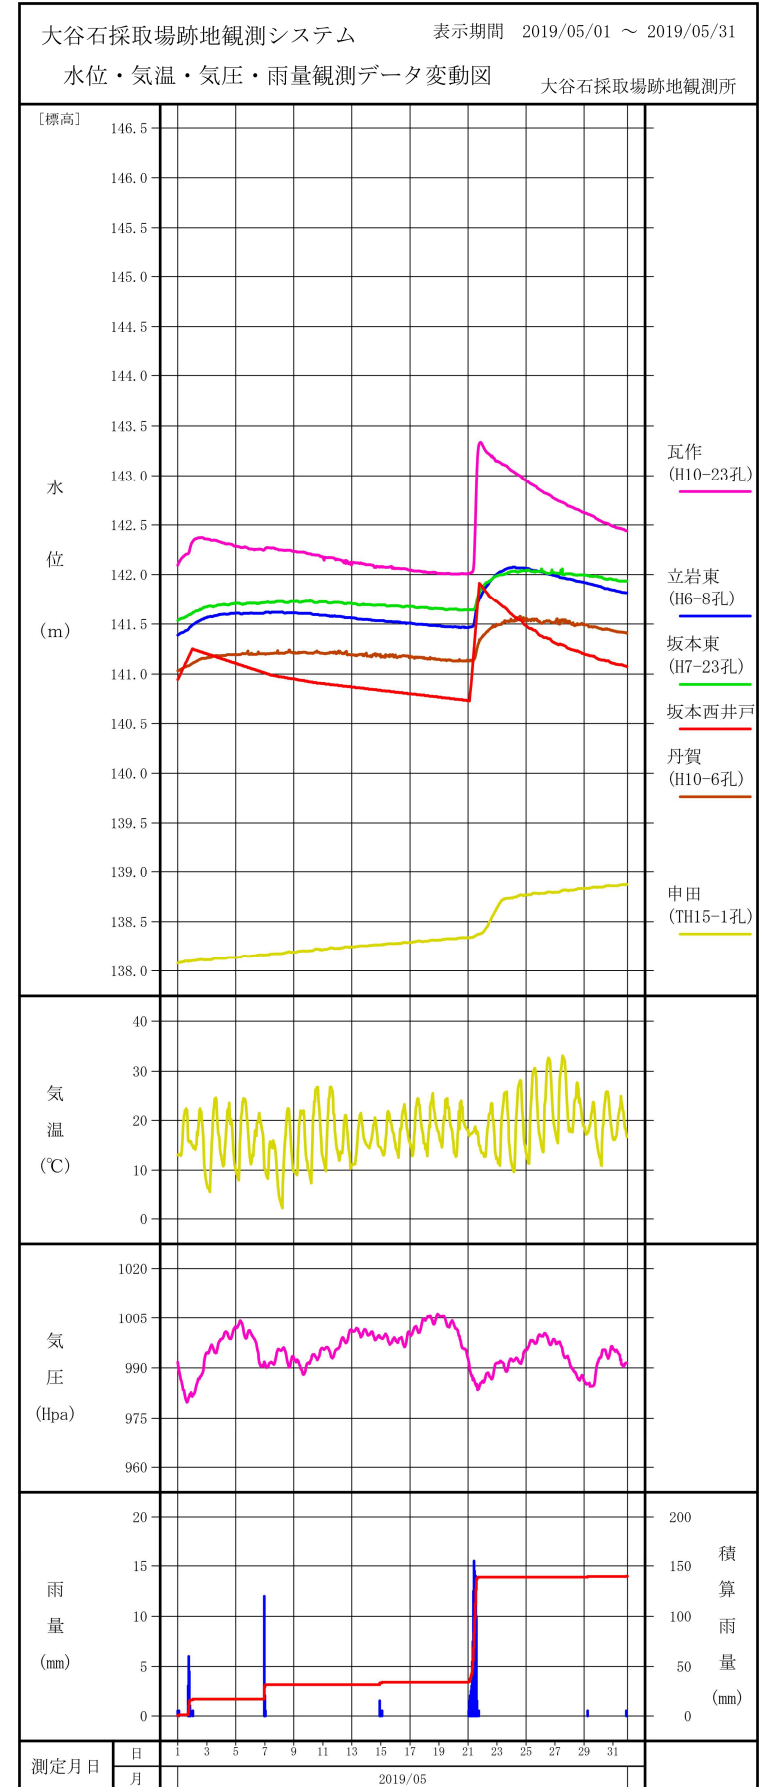
【地下水位変動グラフ】

観測日	水位標高(m) (各観測日の午前0時における水位)					
	坂本西井戸	坂本東(H7-23)	立岩東(H6-8)	丹賀(H10-6)	申田(TH15-1)	瓦作(H10-23)
5/1	140.94	141.53	141.39	141.03	138.08	142.09
5/31	141.11	141.95	141.84	141.43	138.86	142.49

・月雨量：139.5mm  
 ・日雨量の最大値：21日 105.5mm  
 ・1時間雨量の最大値：21日9～10時 15.5mm

- ・水位計不具合のため、5/23 10時まで坂本西井戸は手動計測による推定値(5/23 11時修理完了)
- ・各観測地点で、21日の降雨に伴う一時的な水位上昇が認められる。
- ・申田以外の各観測地点では、1～2日の降雨の際にも、降雨に伴う一時的な水位上昇が認められる。
