【観測地点・振動発生源分布】

【振動観測結果】

【雨量・水位観測結果】

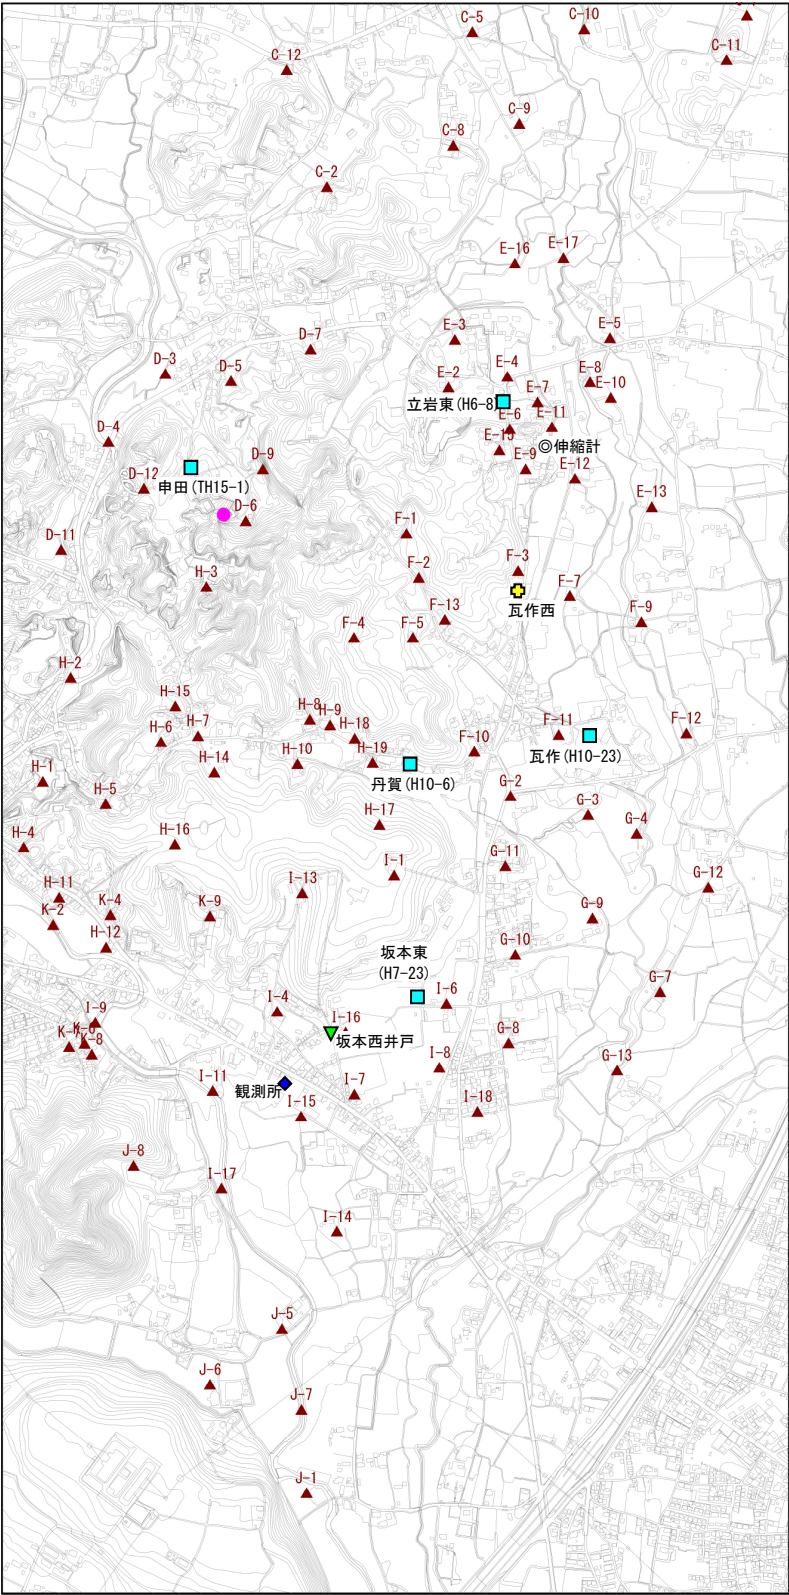
・振動発生数： 1 回 ・振動発生源決定数： 1 回

| No. | 近地観測地点 | 観測日時 | |
|---|---|---|---|
| 477 | D―6 | 10/13 | 04:00:58 |

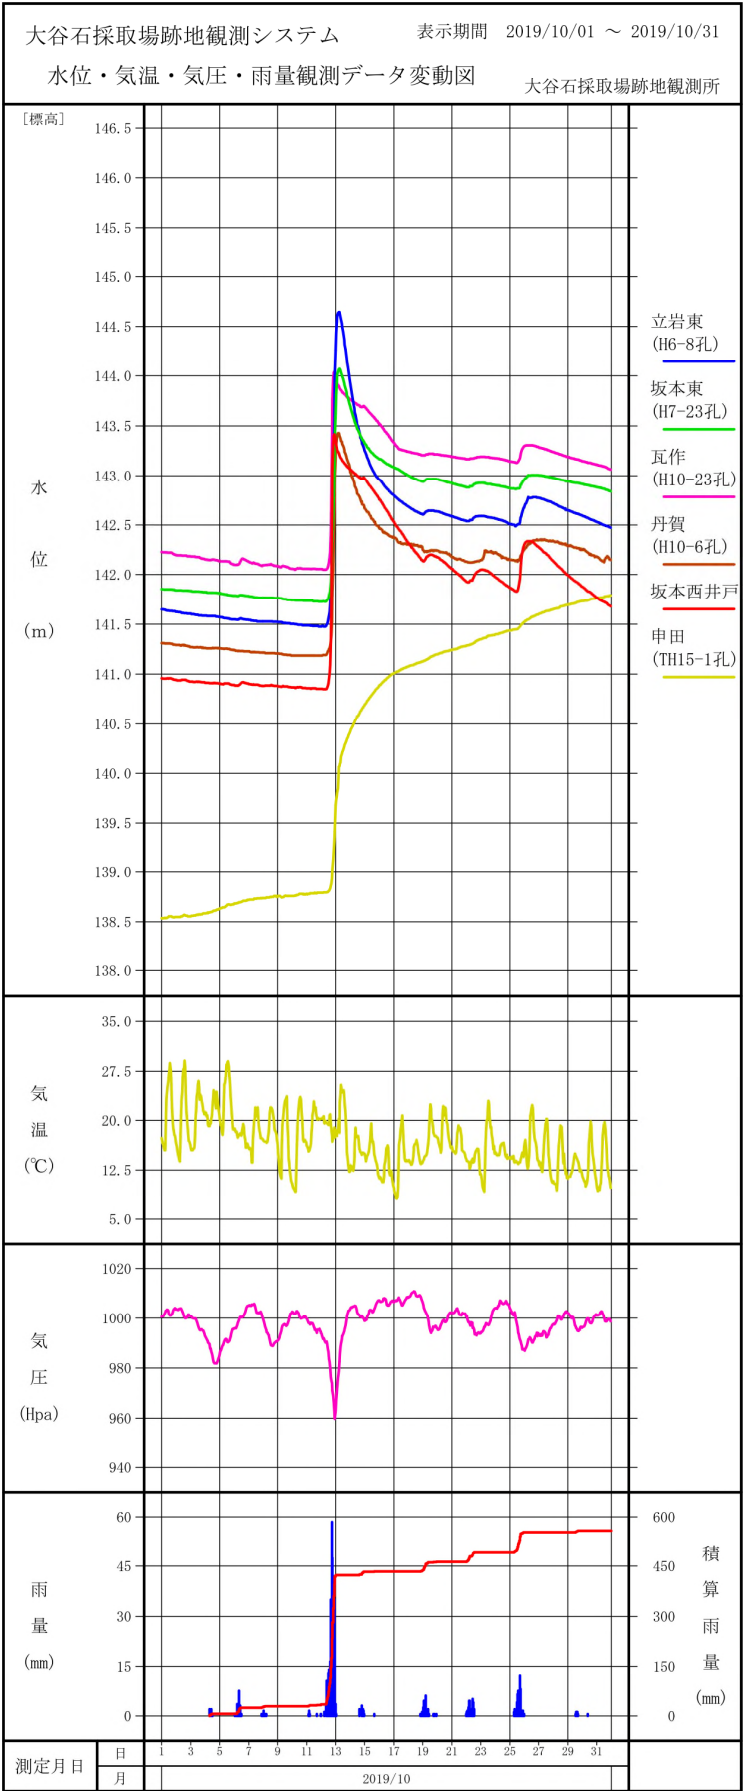
【地下水位変動グラフ】

- ・申田以外の各観測地点で、12日の降雨に伴う一時的な水位上昇が認められる。
- ・降雨以外の期間では、申田以外の各観測地点で水位の低下が認められる。
- ・申田では、月を通じて水位が上昇し、特に12日の降雨に伴う急激な水位上昇が認められる。
