【観測地点・振動発生源分布】

【振動観測結果】

【雨量・水位観測結果】

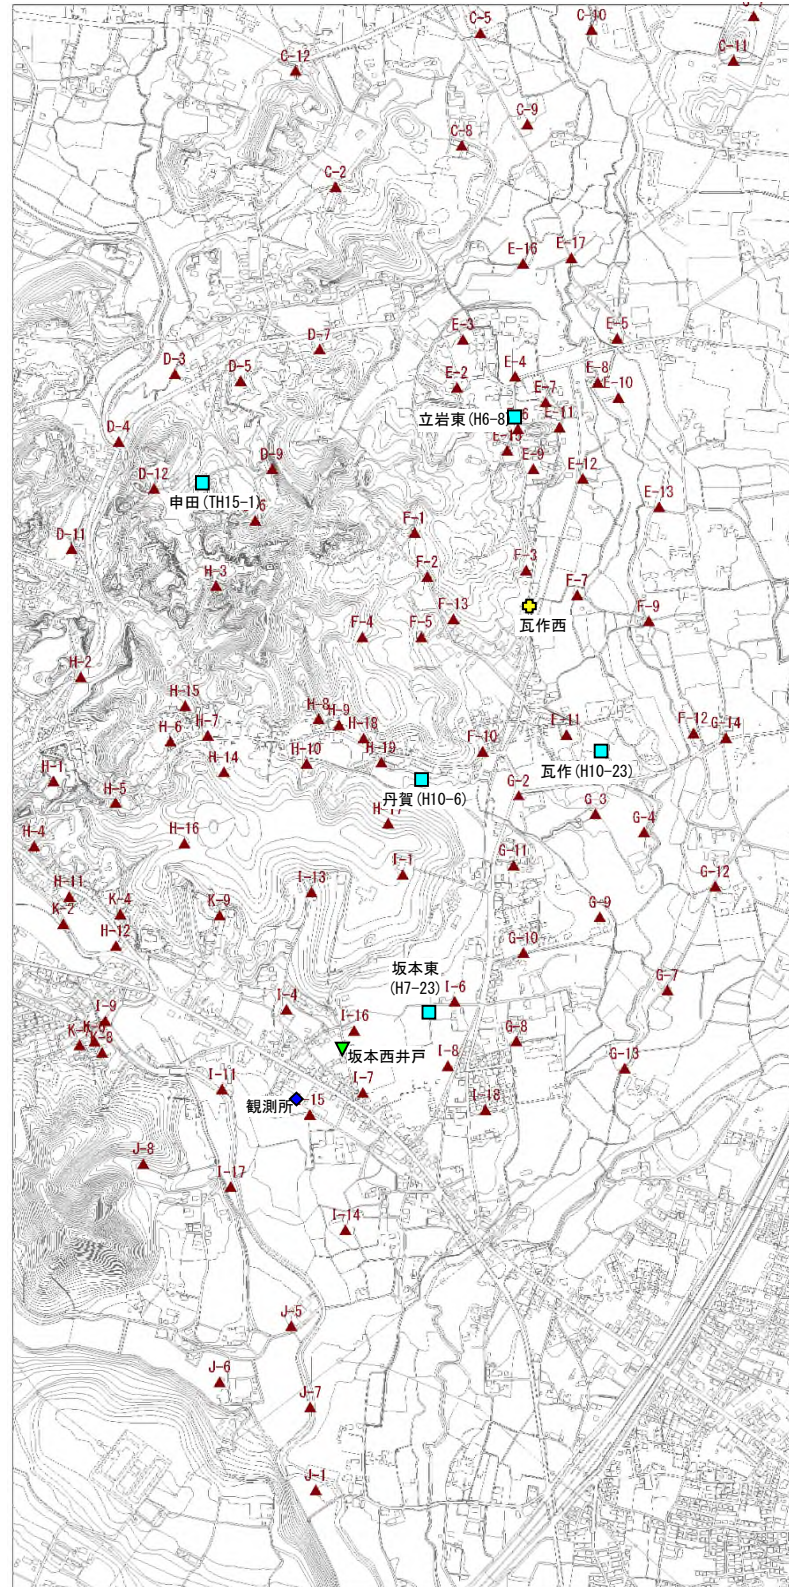
・振動発生数：0回 ・振動発生源決定数：0回

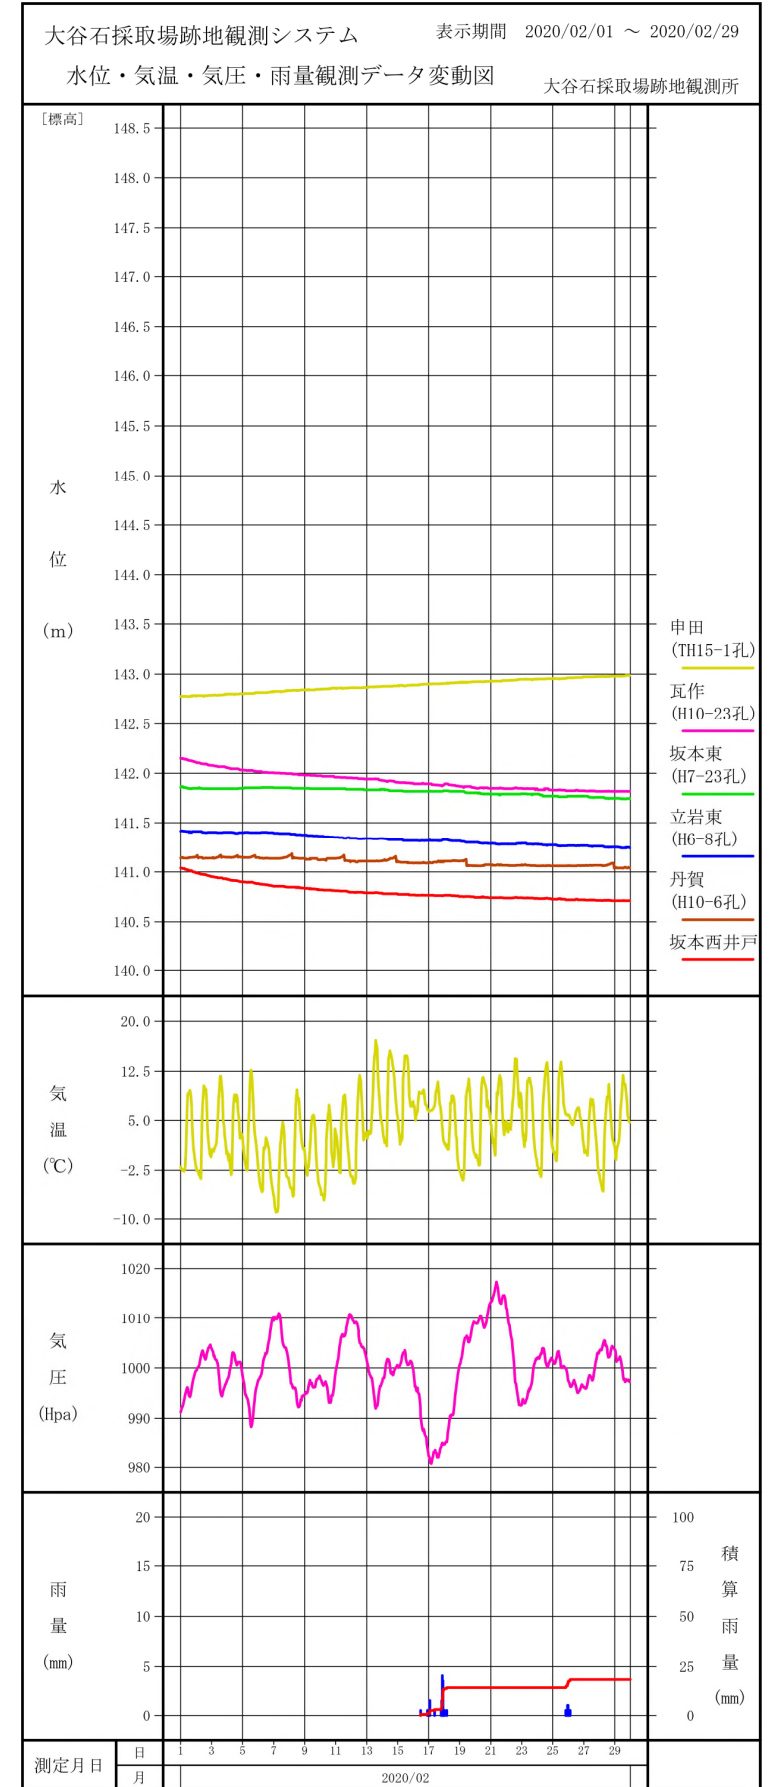
【地下水位変動グラフ】

観測日	水位標高(m) (各観測日の午前0時における水位)					
	坂本西井戸	坂本東(H7-23)	立岩東(H6-8)	丹賀(H10-6)	申田(TH15-1)	瓦作(H10-23)
2/1	141.04	141.86	141.42	141.14	142.78	142.15
2/29	140.71	141.75	141.25	141.04	142.98	141.81

・申田以外の各観測地点では、月を通じて水位の低下が認められる。
 ・申田では、月を通じて水位の上昇が認められる。
