【観測地点・振動発生源分布】

【振動観測結果】

【雨量・水位観測結果】

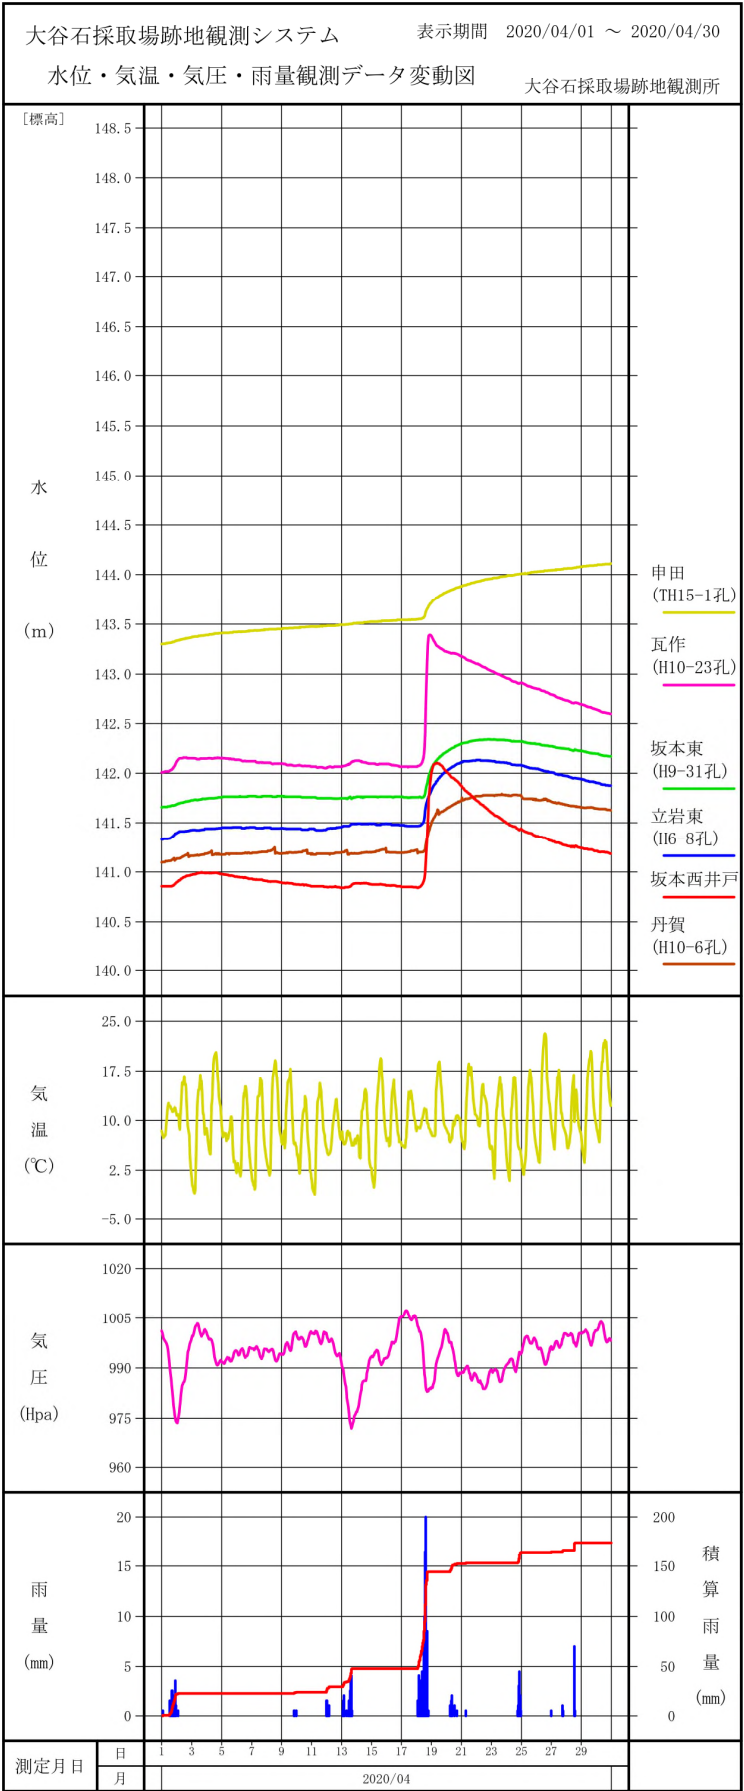
【地下水位変動グラフ】

・月雨量： 174.0mm  
・日雨量の最大値： 18日 96.5mm  
・1時間雨量の最大値： 18日14時～15時 20.0mm

- 各観測地点で、18日の降雨に伴う一時的な水位上昇が認められる。
- 18日の降雨以前は、申田で緩やかに上昇、坂本西井戸および瓦作で緩やかに低下、坂本東、丹賀および立岩東でほぼ平衡状態である。
- 18日の降雨以後は、瓦作および坂本西井戸で19日頃から、立岩東で22日頃から、坂本東および丹賀で23日頃から水位が低下する。
- 申田は、18日の降雨前後ともに水位上昇が継続する。
