【観測地点・振動発生源分布】

【振動観測結果】

【雨量・水位観測結果】

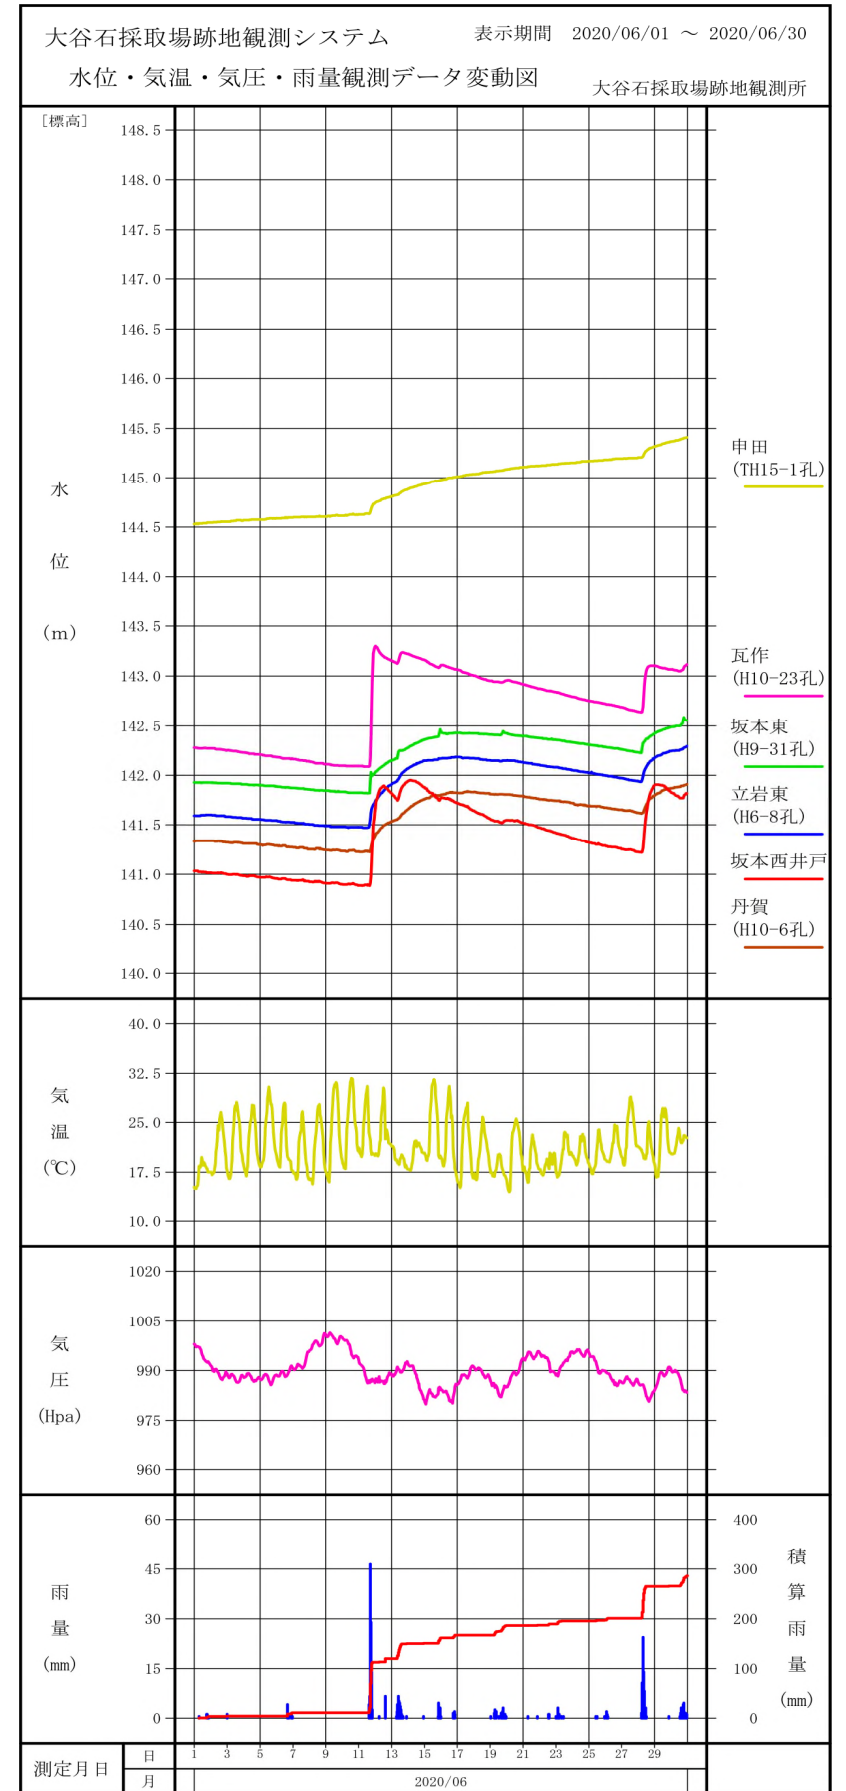
【地下水位変動グラフ】

・各観測地点で、11日および28日の降雨に伴う一時的な水位上昇が認められる。  
・11日および28日の降雨以前は、申田以外の観測地点で緩やかに水位が低下している。  
・申田は、月を通して水位上昇が継続している。
