【観測地点・振動発生源分布】

【振動観測結果】

【雨量・水位観測結果】

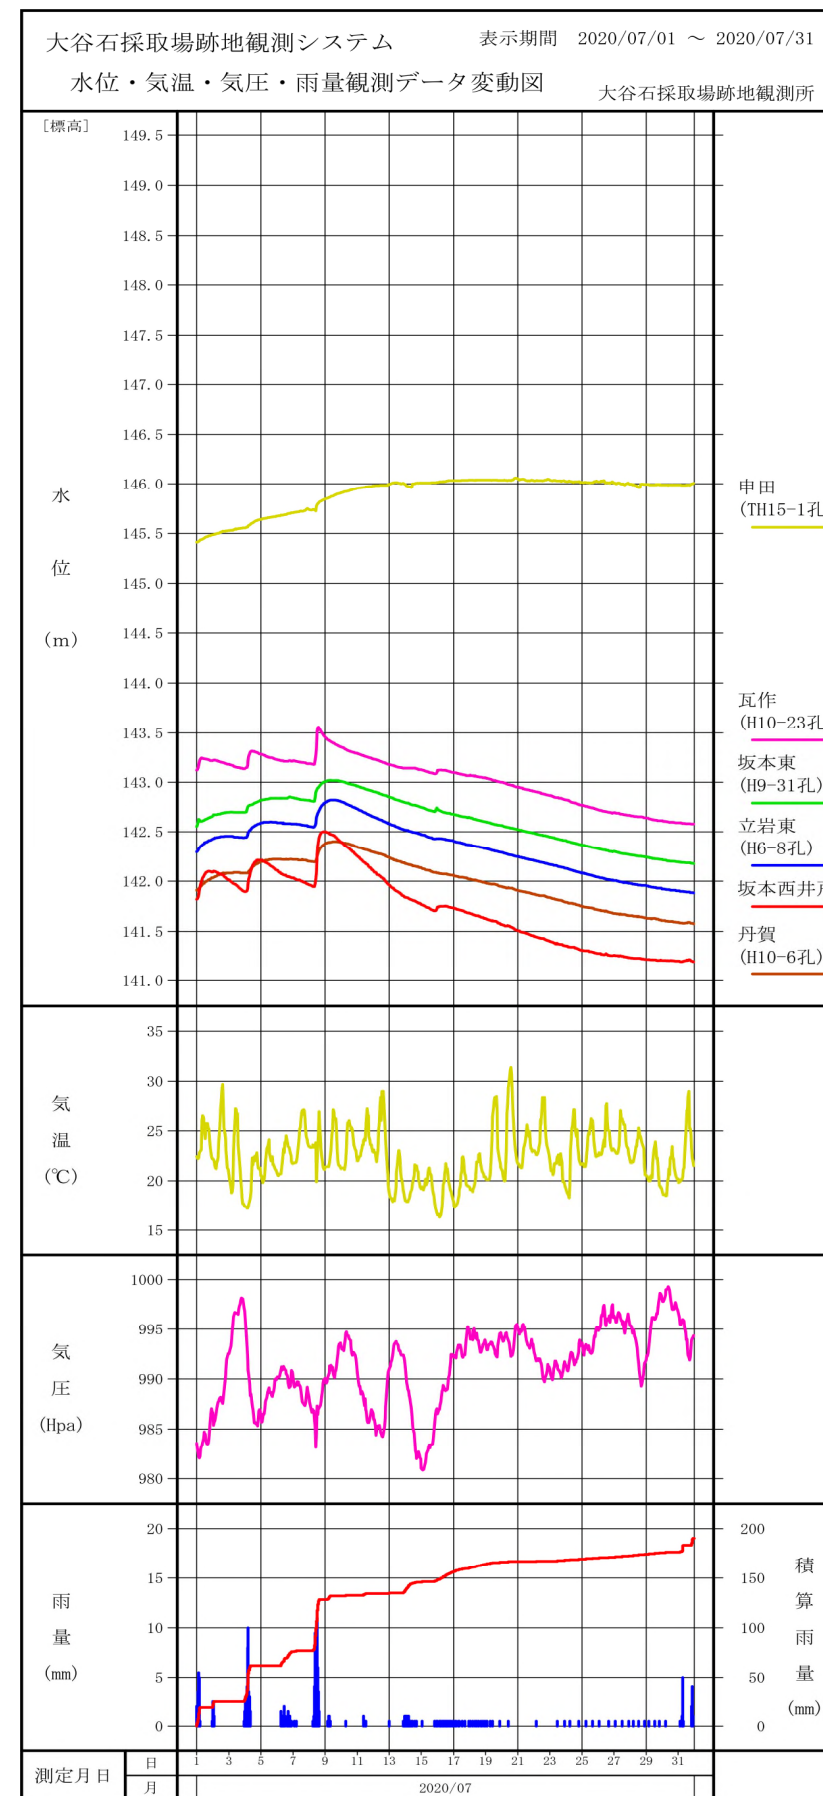
【地下水位変動グラフ】

観測日	水位標高(m) (各観測日の午前0時における水位)					
	坂本西井戸	坂本東(H9-31)	立岩東(H6-8)	丹賀(H10-6)	申田(TH15-1)	瓦作(H10-23)
7/1	141.82	142.56	142.29	141.91	145.41	143.12
7/31	141.20	142.19	141.90	141.59	145.99	142.59

- ・月雨量 : 188.5mm
- ・日雨量の最大値 : 8日 51.5mm
- ・1時間雨量の最大値 : 8日11時~12時 11.0mm

- ・申田以外の各観測地点で、1日、4日および8日の降雨に伴う一時的な水位上昇が認められる。
- ・申田以外の各観測地点で、中旬以後水位の低下が認められる。
- ・申田は、上旬は水位上昇が継続していたが、中旬以後の水位はほぼ一定である。
