【観測地点・振動発生源分布】

【振動観測結果】

【雨量・水位観測結果】

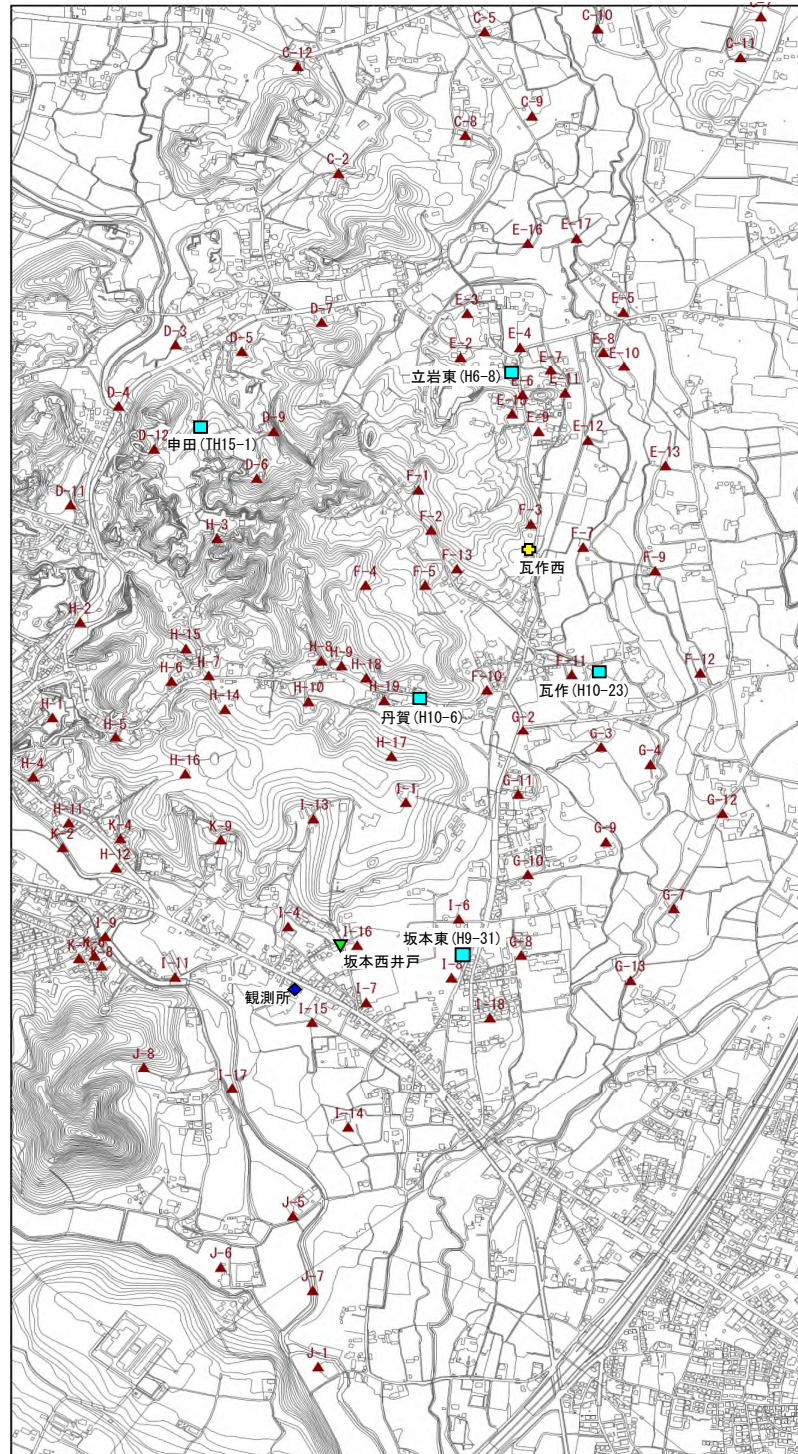
・振動発生数： 0 回 ・振動発生源決定数： 0 回

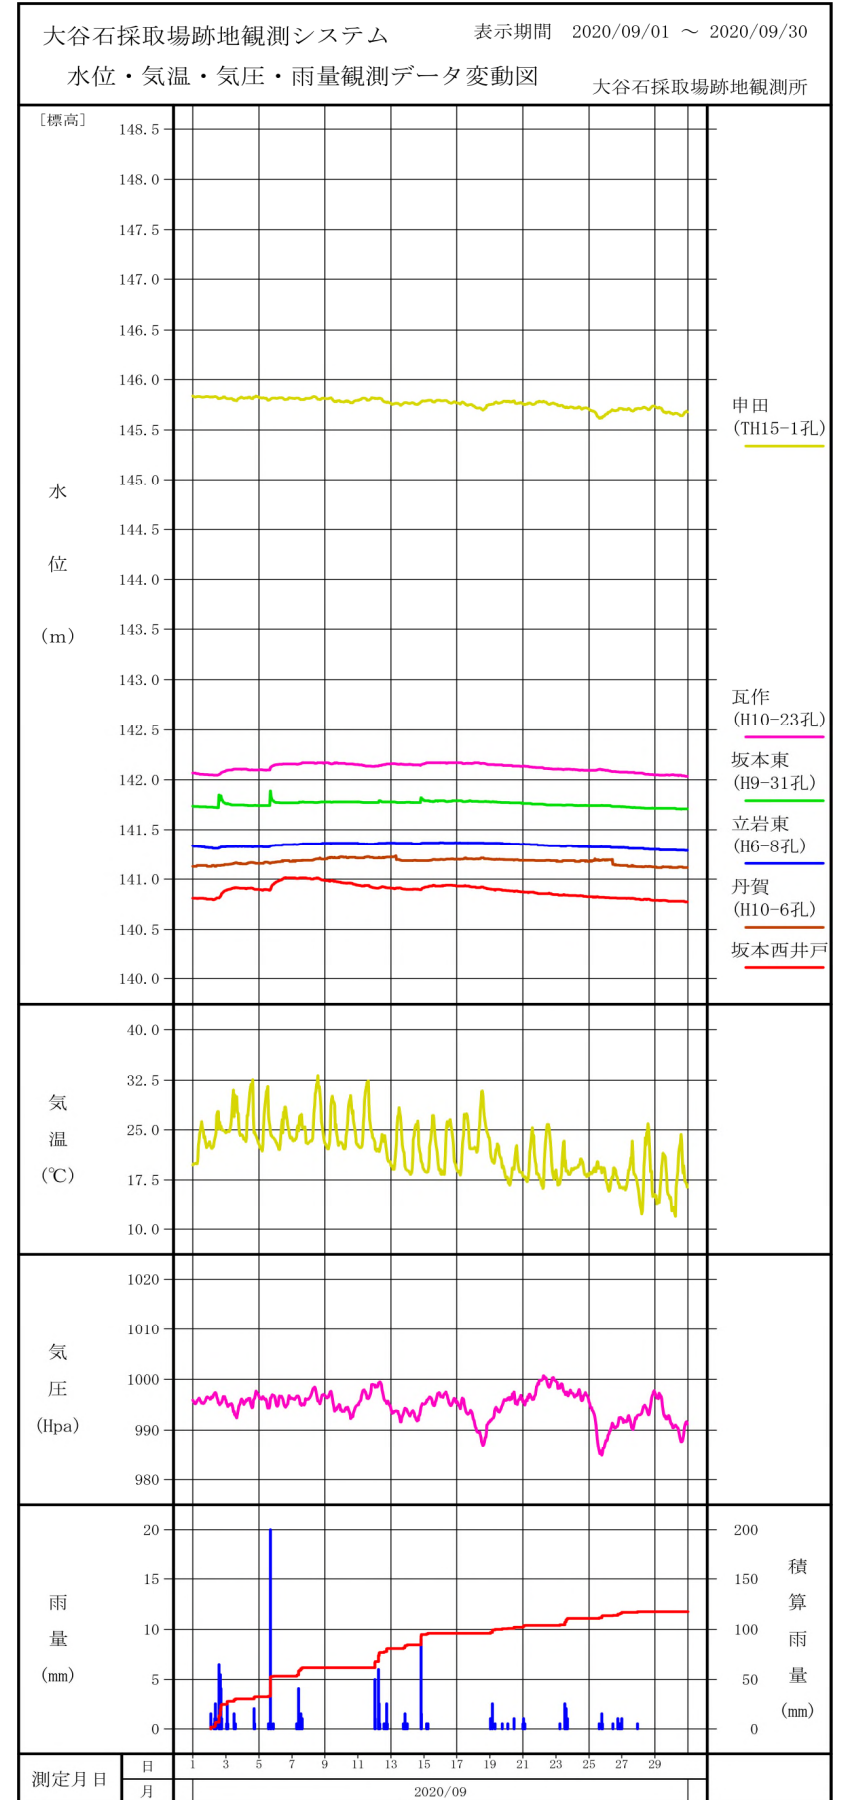
【地下水位変動グラフ】

- ・申田以外の各観測地点では、上旬から中旬にかけて降雨に伴う一時的な水位上昇と、中旬以後の緩やかな水位低下が認められる。
- ・申田では、上旬～中旬の水位は概ね平衡状態、中旬以後は緩やかな水位低下と上昇の繰り返しが認められる。
- ・坂本東において、上旬と中旬の降雨の際、一時的に水位の上昇の後、短時間の水位低下・回復が認められる。
