【観測地点・振動発生源分布】

【振動観測結果】

【雨量・水位観測結果】

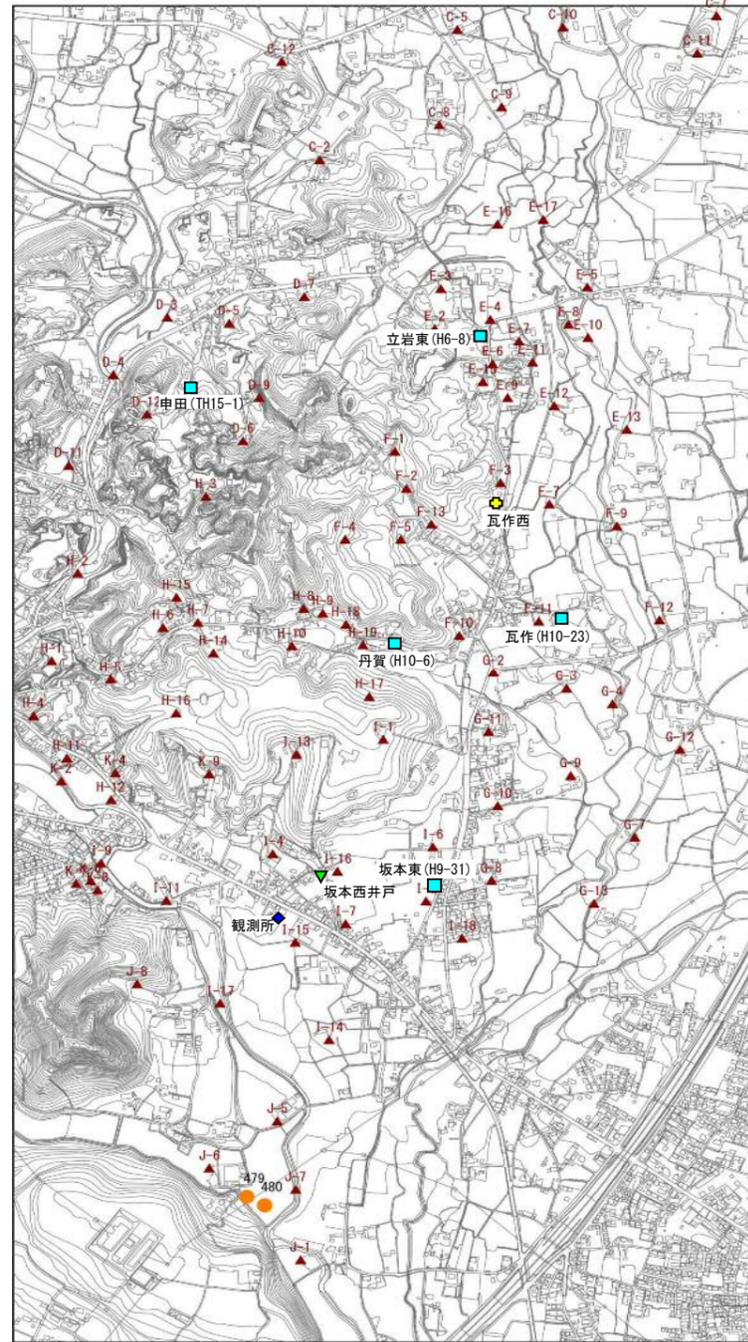
・振動発生数：2回 ・振動発生源決定数：2回

No.	近地観測地点	観測日時	
479	J-6	10/24	22:03:53
480	J-7	10/25	04:20:37
—	—	—	—
—	—	—	—
—	—	—	—
—	—	—	—

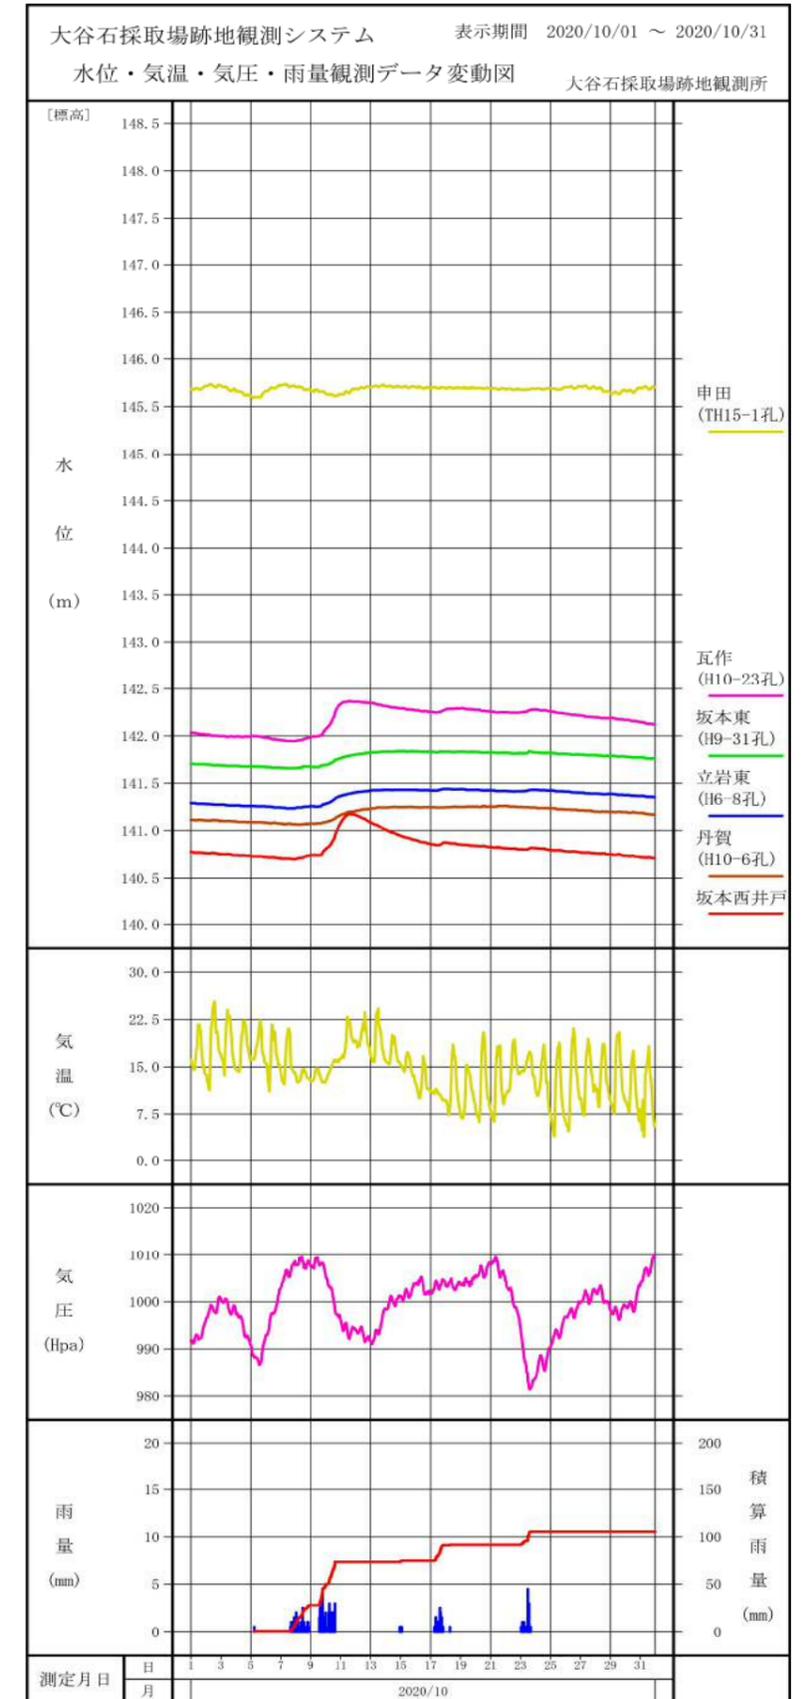
【地下水位変動グラフ】

観測日	水位標高(m) (各観測日の午前0時における水位)					
	坂本西井戸	坂本東(H9-31)	立岩東(H6-8)	丹賀(H10-6)	申田(TH15-1)	瓦作(H10-23)
10/1	140.77	141.71	141.29	141.11	145.68	142.03
10/31	140.72	141.77	141.37	141.19	145.70	142.15

・申田以外の各観測地点で、7日から10日の降雨に伴う一時的な水位上昇が認められる。
 ・申田では、上旬および下旬に一時的な水位上昇と低下(変動幅約15cm)の繰り返しが認められる。
