【観測地点・振動発生源分布】

【振動観測結果】

【雨量・水位観測結果】

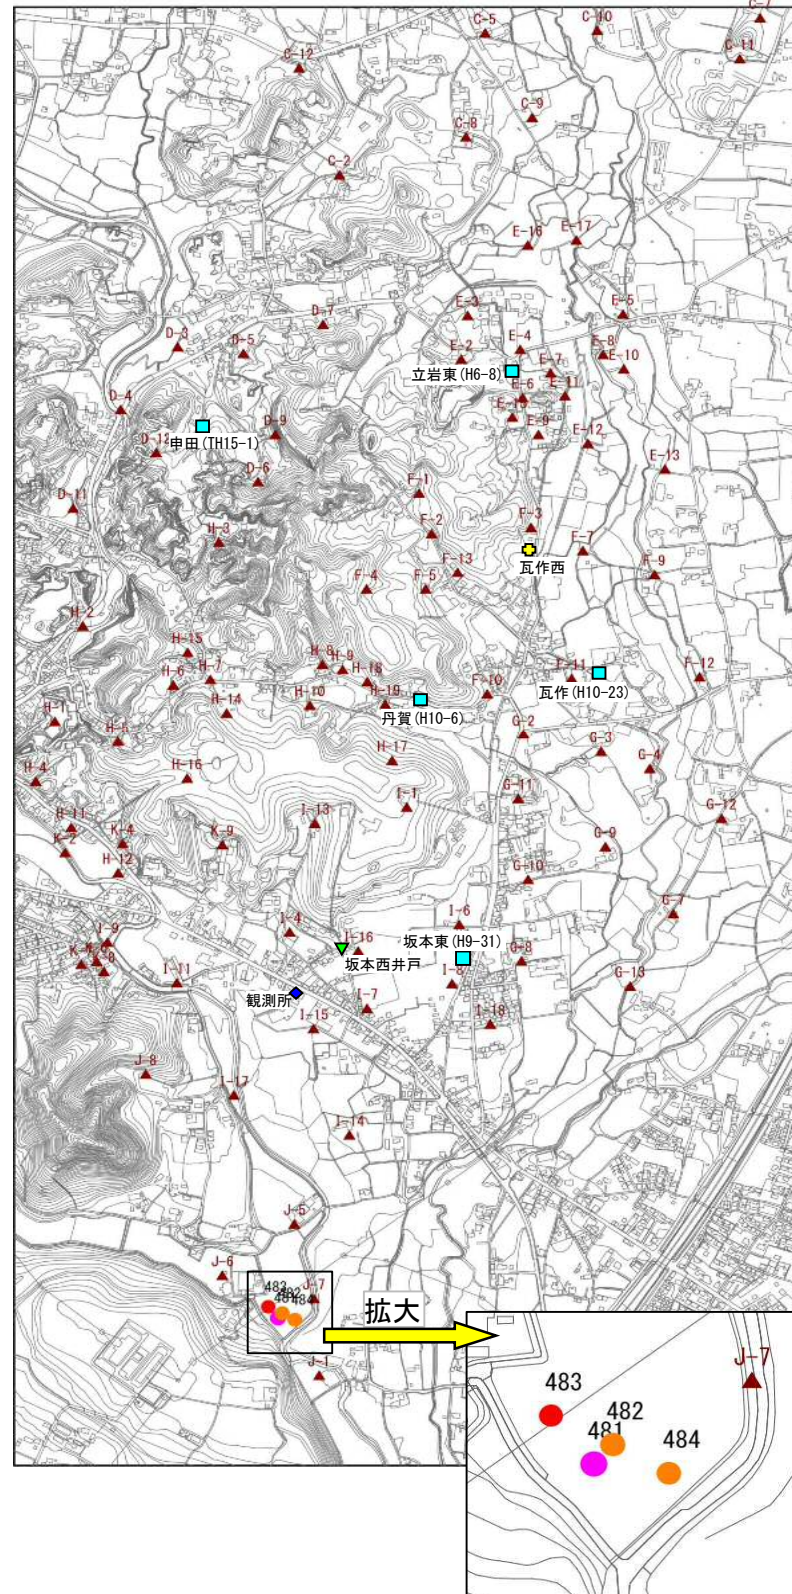
・振動発生数：4回 ・振動発生源決定数：4回

(1) 振動発生日時

| No. | 近地観測地点 | 観測日時 | |
| 481 | J-7 | 12/4 | 14:36:50 |
| 482 | J-7 | 12/18 | 22:25:22 |
| 483 | J-7 | 12/26 | 21:27:05 |
| 484 | J-7 | 12/26 | 22:37:30 |

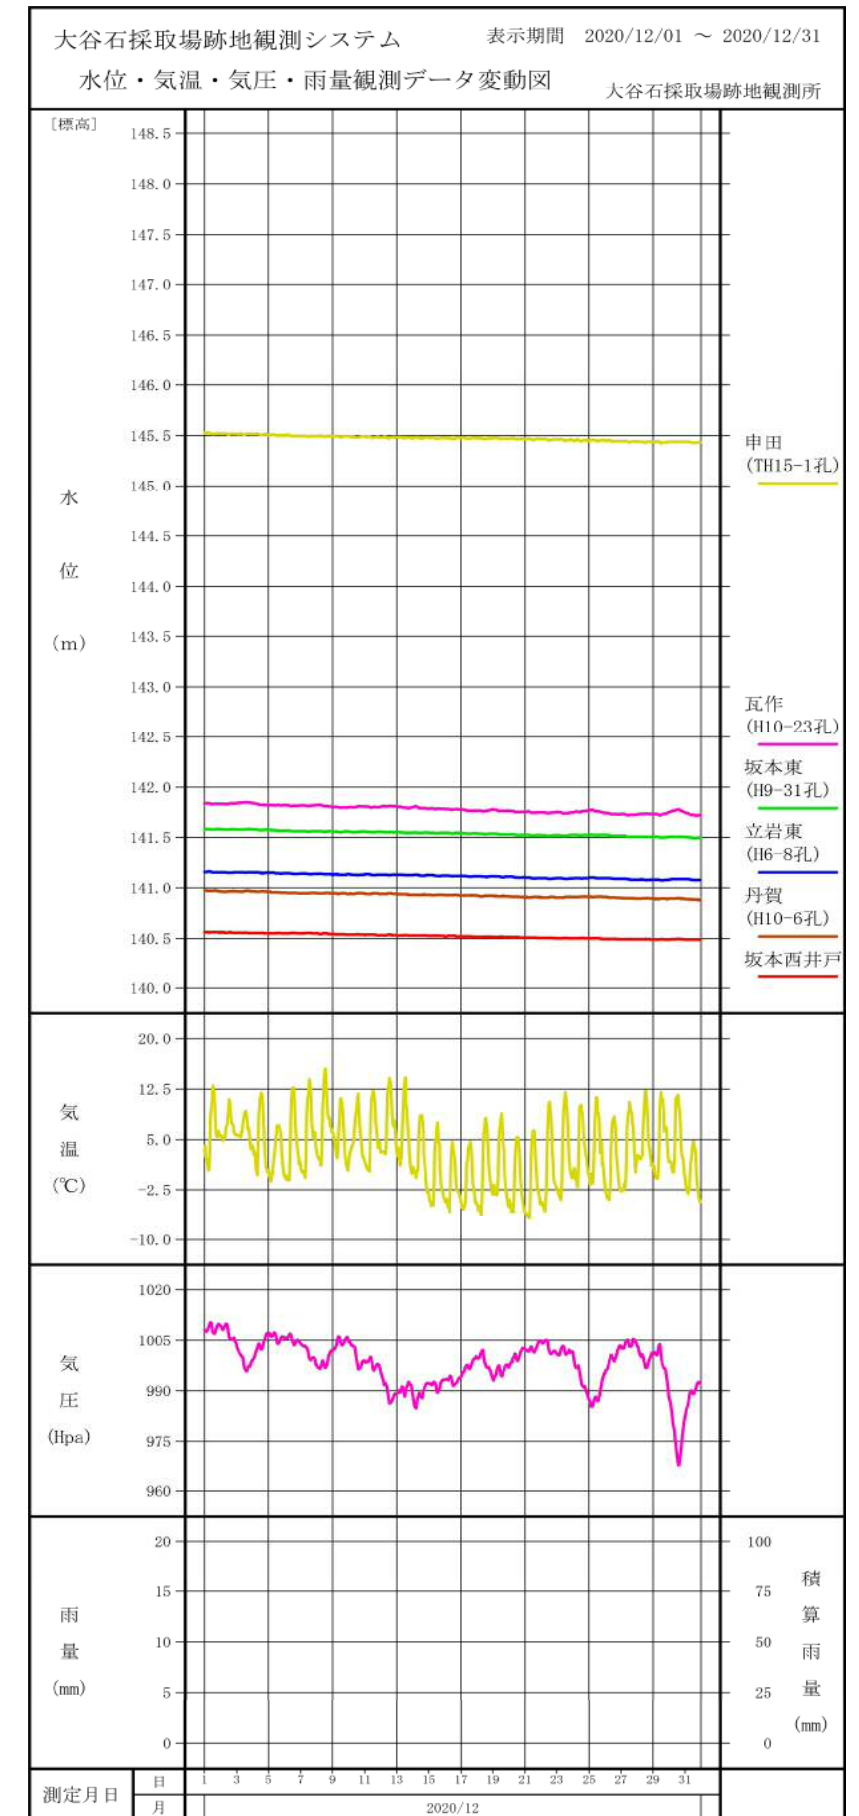
【地下水位変動グラフ】

・各観測地点で、月を通して緩やかな水位低下が認められる。
