【振動観測結果】

【雨量・水位観測結果】

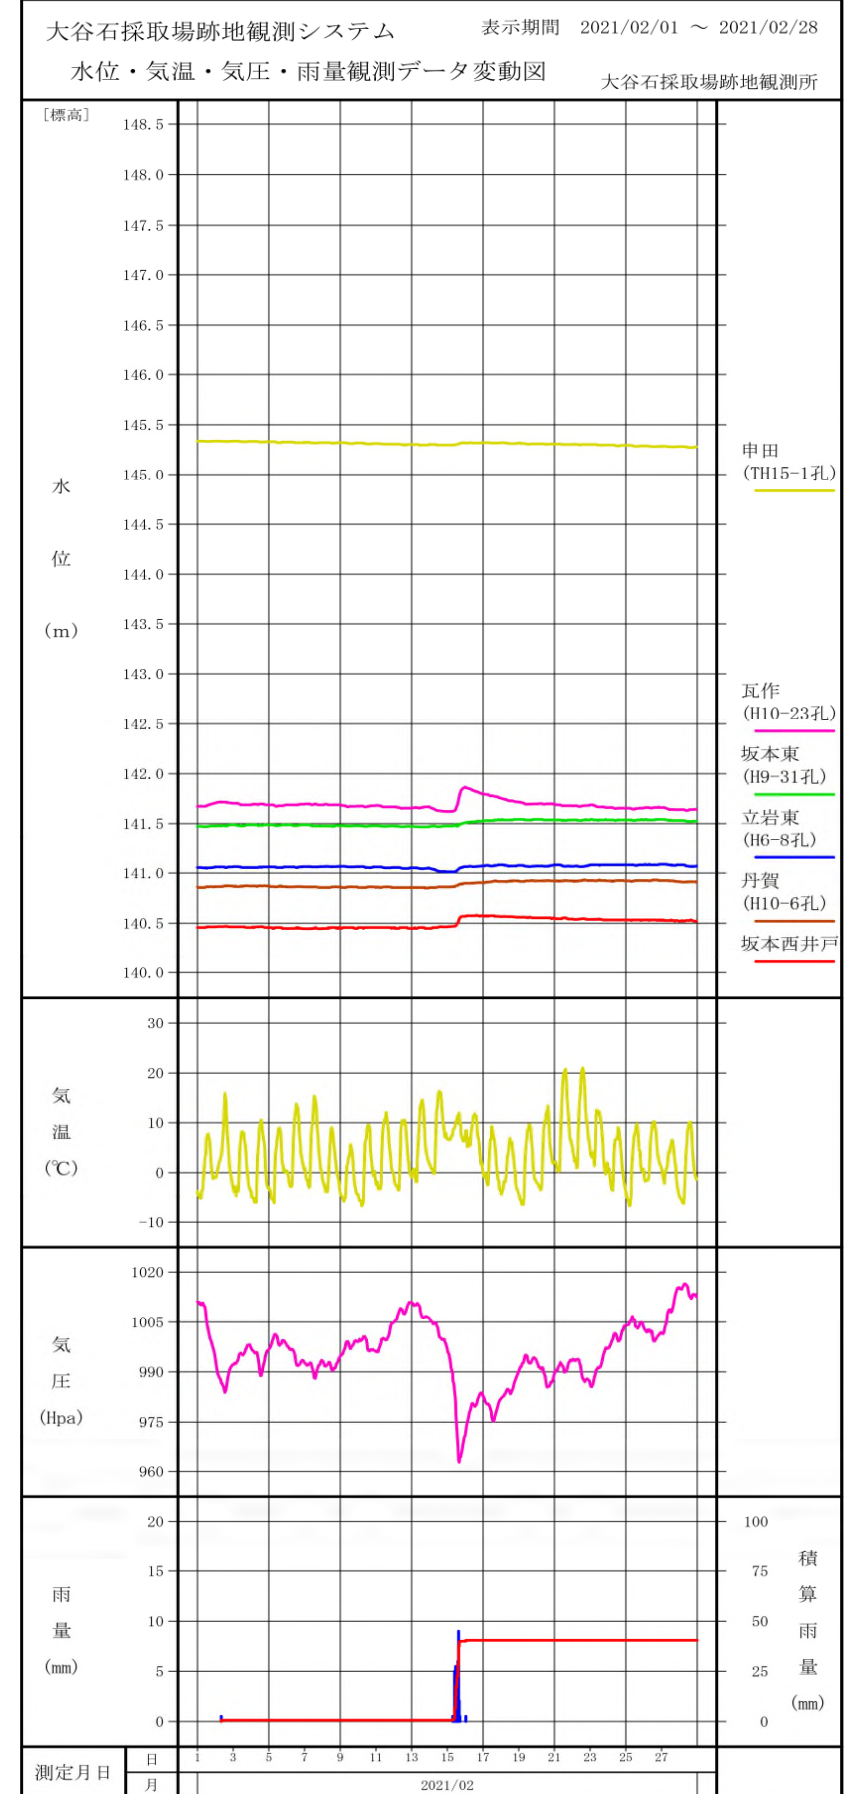
【地下水位変動グラフ】

観測日	水位標高(m) (各観測日の午前0時における水位)					
	坂本西井戸	坂本東 (H9-31)	立岩東 (H6-8)	丹賀 (H10-6)	申田 (TH15-1)	瓦作 (H10-23)
2/1	140.46	141.47	141.06	140.86	145.34	141.67
2/28	140.52	141.53	141.08	140.92	145.28	141.64

- ・月雨量 : 40.5mm
- ・日雨量の最大値 : 15日 39.5mm
- ・1時間雨量の最大値 : 15日 14時~15時 9.0mm

・各観測地点で、15日の降雨に伴う一時的な水位上昇が認められる。
