【観測地点・振動発生源分布】

【振動観測結果】

大谷石採取場跡地観測システム 表示期間 2021/03/01 ~ 2021/03/31

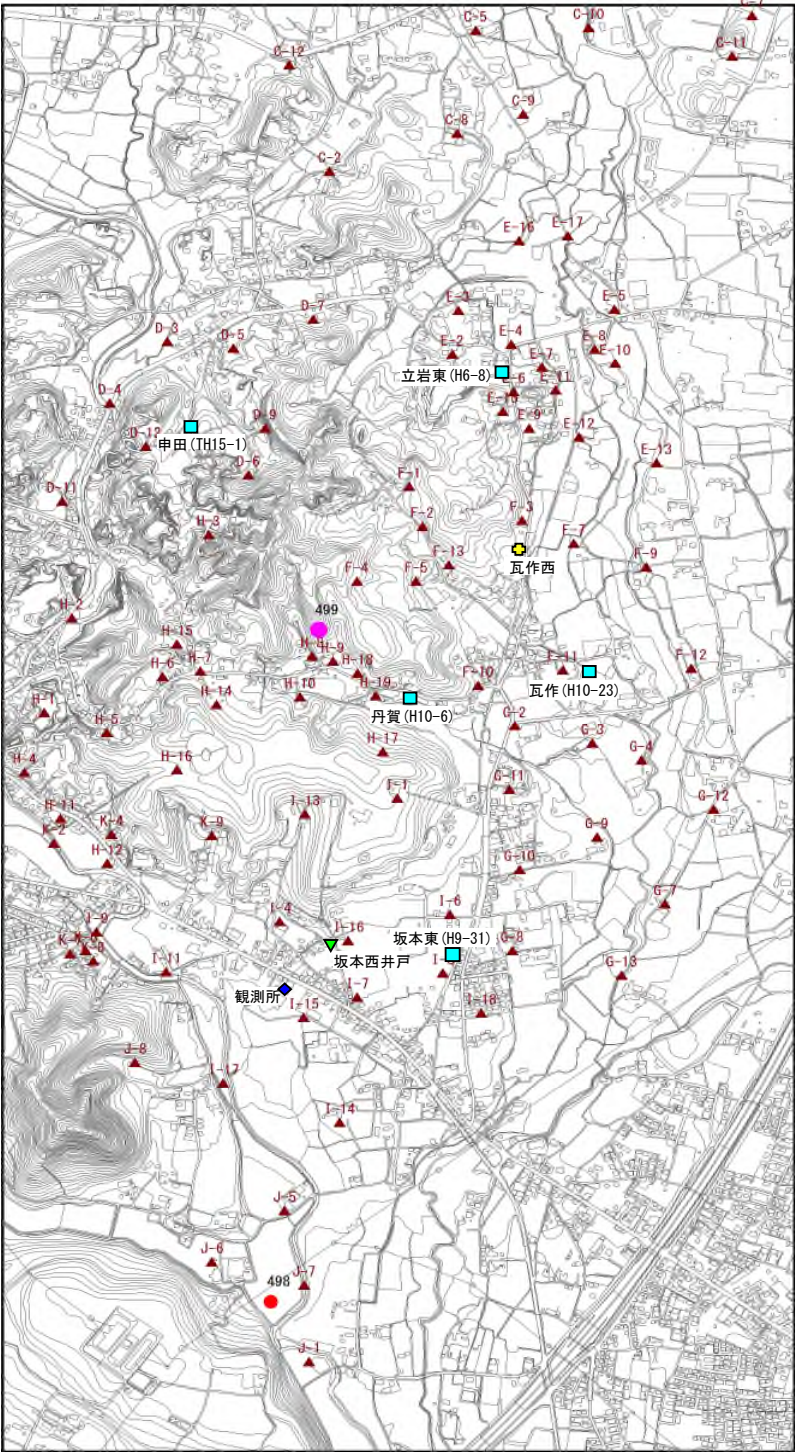
・振動発生数：2回 ・振動発生源決定数：2回

(1) 振動発生日時

| No. | 近地観測地点 | 観測日時 | |
|---|---|---|---|
| 498 | J-7 | 3/14 | 16:51:17 |
| 499 | H-8 | 3/24 | 01:07:10 |

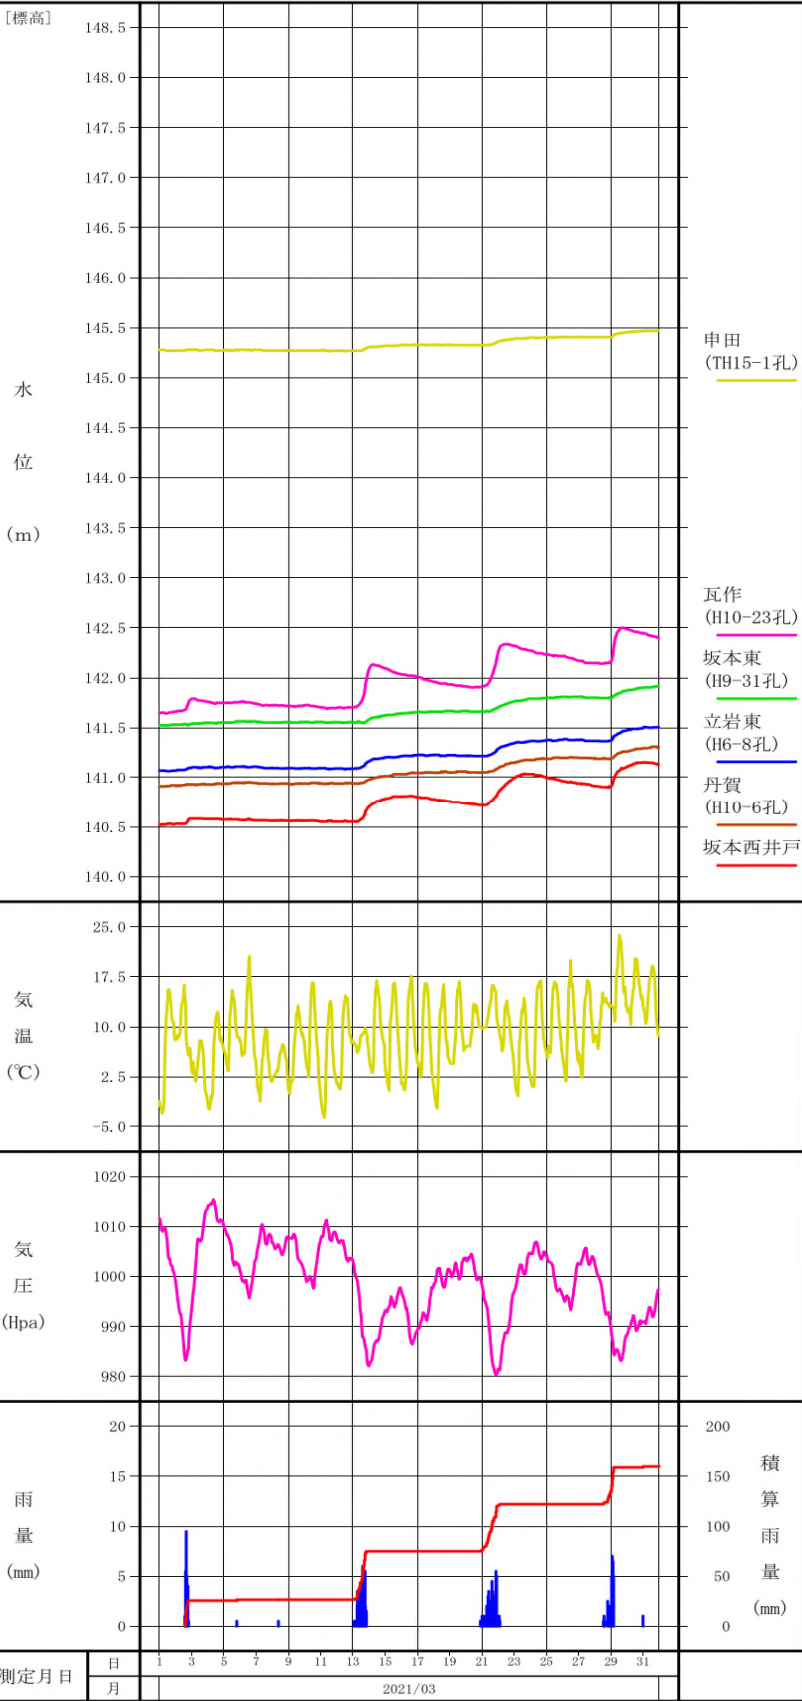
水位・気温・気圧・雨量観測データ変動図

・月雨量：160.0mm  
・日雨量の最大値：13日 48.5mm  
・1時間雨量の最大値：2日 15時～16時 9.5mm

・各観測地点で、13日、20～22日および28～29日の降雨に伴う一時的な水位上昇が認められる。
