平成30年度　月報　No.1
（平成30年4月）

観　測　結　果

大谷地域整備公社
大谷石採取場跡地観測所

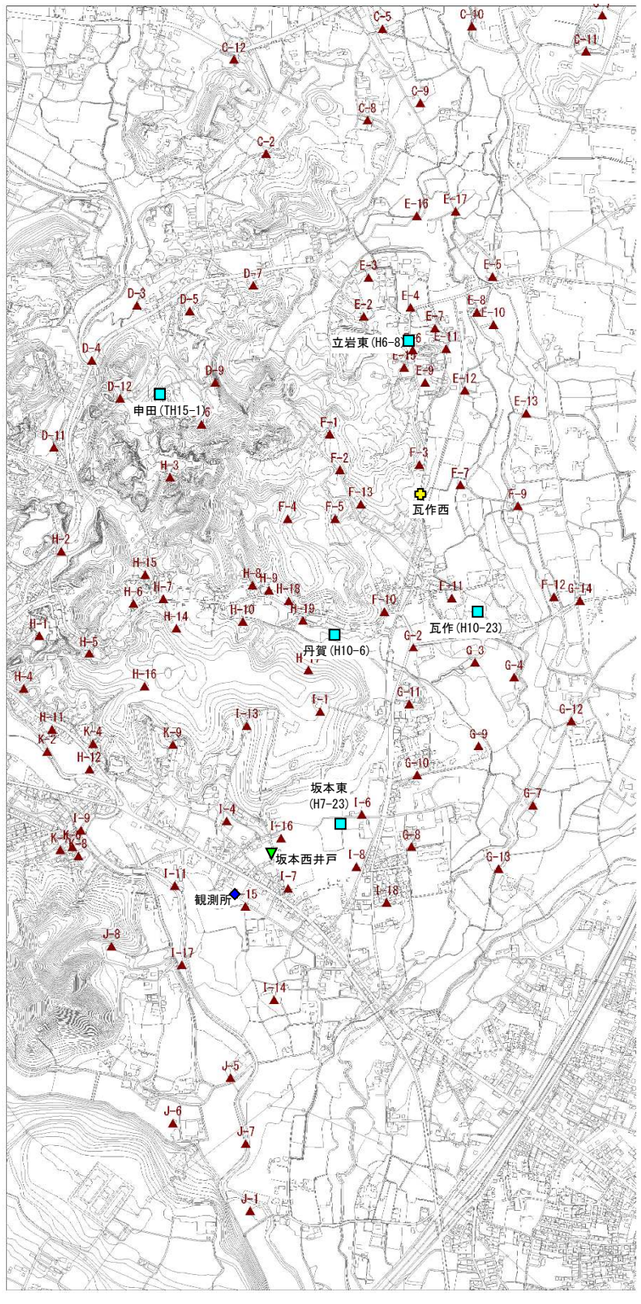
【観測地点・振動発生源分布】

・振動発生数：０回　　・振動発生源決定数：　０回

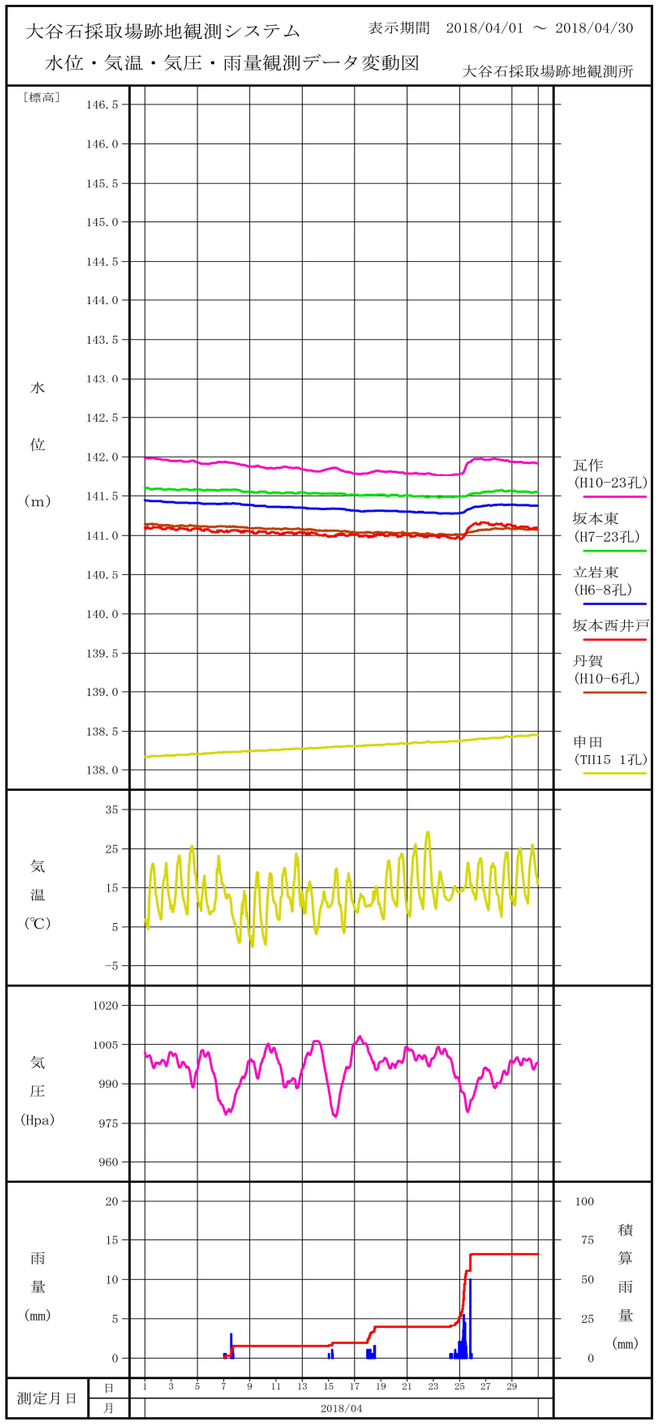
【地下水位変動グラフ】

・申田以外の各観測地点では、24～25日の降雨に伴う一時的な水位上昇が認められる。それ以前の水位は、低下傾向にある。
・申田では、水位は月を通して上昇している。
