# 大谷石採取場跡地 観測システム

大谷地域の安全のために、地震計が常時、地下の変動を監視しています。

公益財団法人 大谷地域整備公社

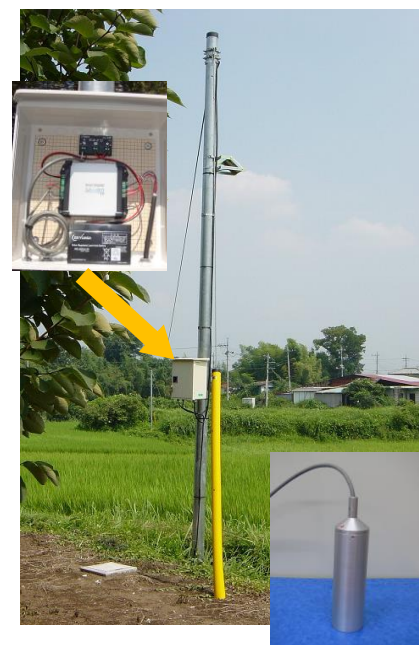
ソーラーパネル・増幅器(地震計)

観測点には、3成分(上下動1、水平動2)の振動が観測できる地震計が設置されています。大部分の観測点では、1成分(上下動)だけを測定していますが、特に監視が必要な観測点では、3成分を観測しています。作業や自動車による振動など、地表で発生する人工的なノイズを避けるため、ほとんどの地震計は、直径66mmのボーリング孔の孔底(平均地下20m)に埋設されています。

また、観測点には、振動波形をよりクリアに測定するため、ソーラー発電によるバッテリーを備えた増幅器を設置しています。

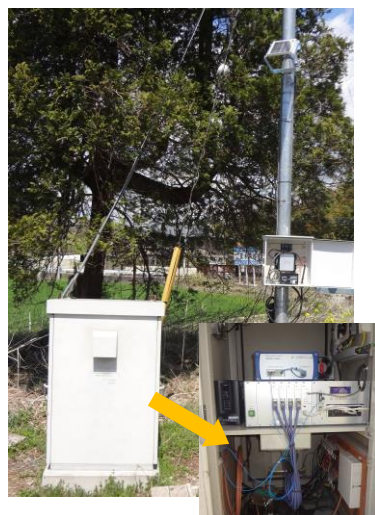
中継ユニット

地震計が捉えた振動波形は、観測点からメタルケーブルで、監視ブロックごとに設置された中継ユニット(光信号送信装置)に送られます。

中継ユニットでは、受信した電気アナログ信号を増幅したのち、ノイズに強い光デジタル信号に変換し、光ファイバーケーブルを通じて、振動波形を観測所の受信ユニットに送っています。

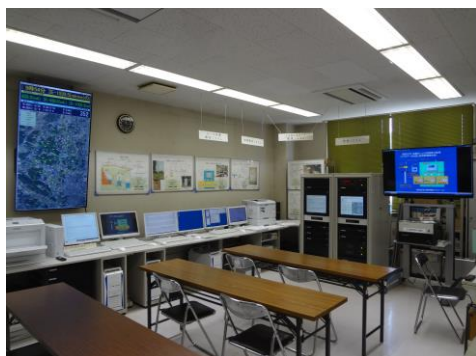
監視・解析システム

観測点からのデータは、すべて大谷石採取場跡地観測所に集結されます。観測所では、受信ユニットに送られてきた振動波形を、トリガースタート監視システム、常時監視システムなどに分配しています。

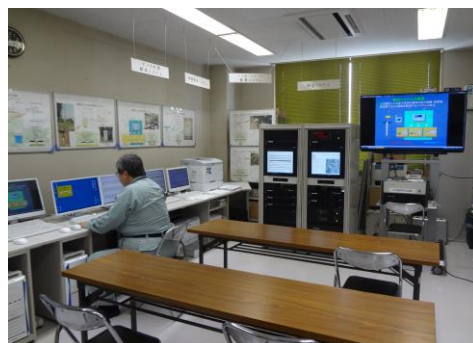
観測データの分析

予め設定されたトリガーレベル以上の振幅が生じた場合には、振動発生源に近い8か所の観測点を選定し、振動のデータを収集しています。さらに、ノイズと地下の変動に伴う振動を自動的に選別し、出力・保存しています。なお、自然地震については、18か所の観測点の波形データを出力し、全観測点のデータを保存しています。
