【観測地点・振動発生源分布】

【振動観測結果】

【雨量・水位観測結果】

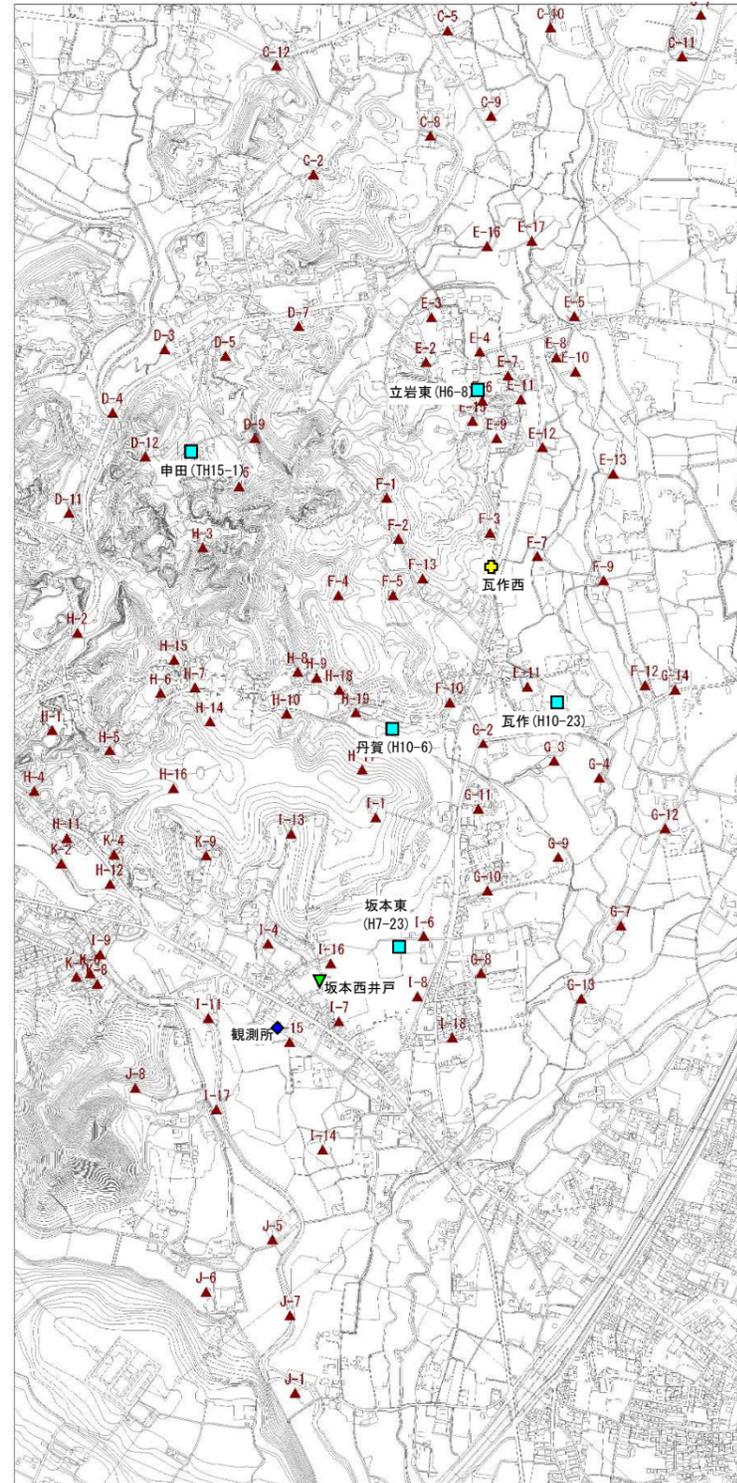
- ▲ 振動観測地点
- ▼ 地下水観測地点
- 空洞内水位観測地点
- 雨量観測地点
- 振動の規模(M')
3.0 2.5 2.0 1.5 1.0 0.5
- 振動移動量 ● E ≤ 5m ● 5m < E ≤ 10m ● 10m < E ≤ 20m ● 20m < E ≤ 40m ● E > 40m

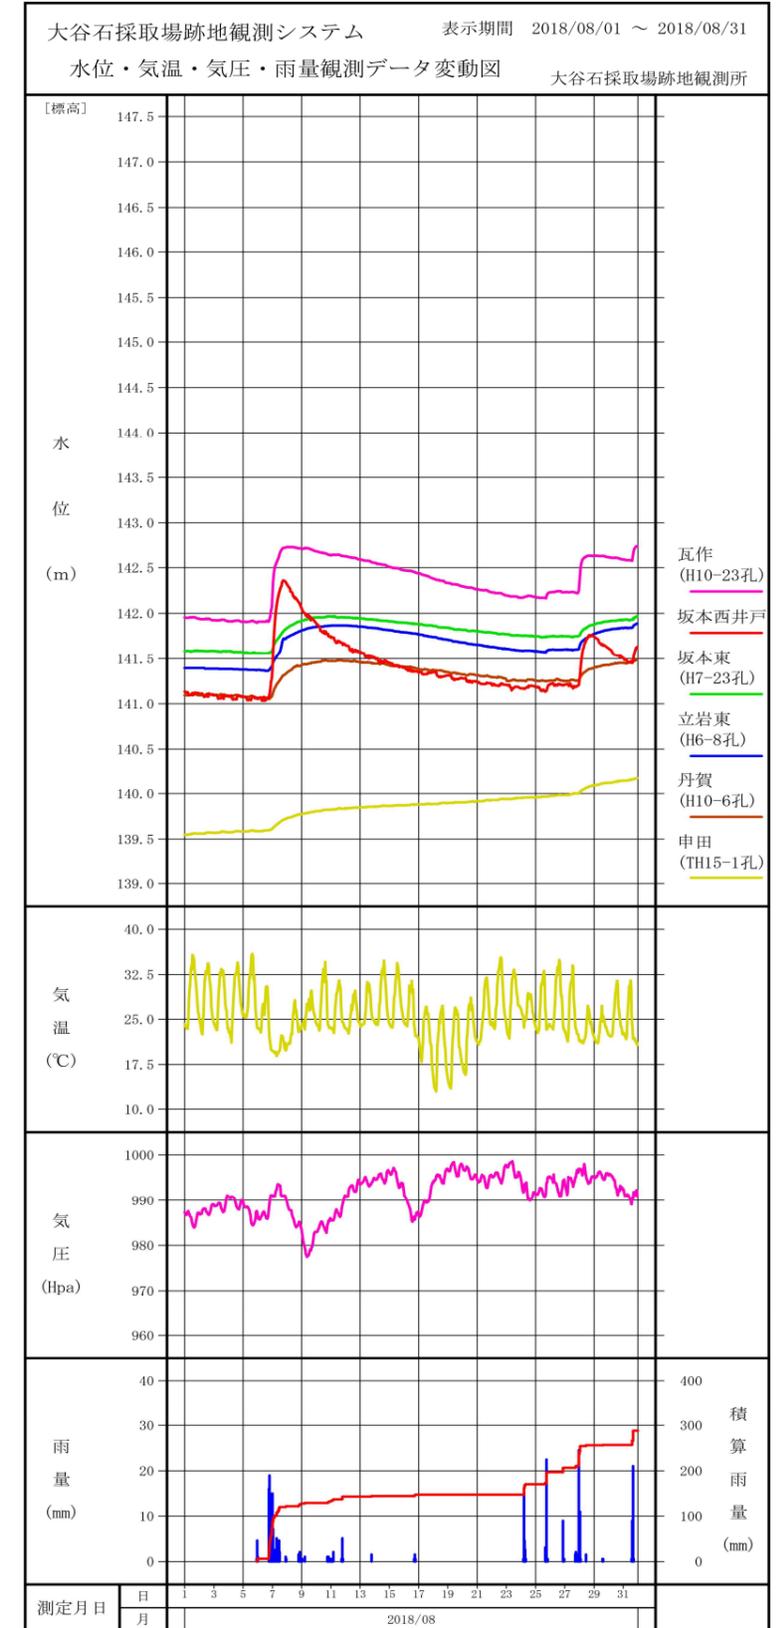
【地下水位変動グラフ】

観測日	水位標高(m) (各観測日の午前0時における水位)					
	坂本西井戸	坂本東(H7-23)	立岩東(H6-8)	丹賀(H10-6)	申田(TH15-1)	瓦作(H10-23)
8/1	141.13	141.59	141.39	141.09	139.55	141.95
8/31	141.51	141.93	141.84	141.45	140.14	142.59

- ・月雨量 : 288.0mm
- ・日雨量の最大値 : 6日 82.0mm
- ・1時間雨量の最大値 : 27日22~23時 24.5mm

- ・各観測地点で、6~7日、27~28日および31日の降雨に伴う一時的な水位上昇が認められる。
- ・降雨後の水位は、申田を除いて概ね低下傾向にある。
- ・申田では、水位は月を通して上昇している。
